# Tilstandsrapport

Enebolig

Konvallvegen 6, 8683 TROFORS

Befaringsdato: 25.04.2025

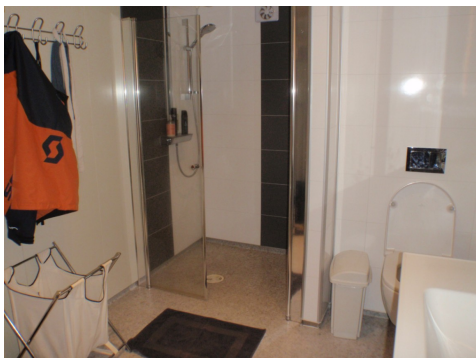
Baderomsinnredning i malt/laminat med glatte fronter, benkeskap med skuffer, heldekkende nedfelt servant. Overskap med speildører og integrert lys. Vegghengt wc og dusjnise med glassdører.

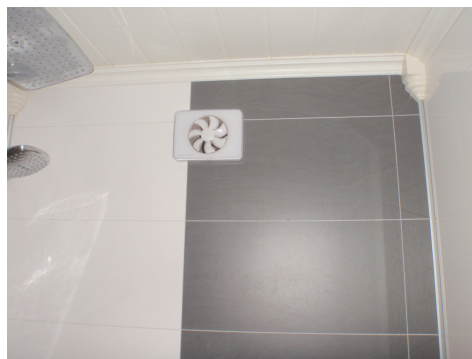
## ! TG 1 Ventilasjon

Mekanisk avtrekksvifte montert i vegg, tilluftspalte under dør.

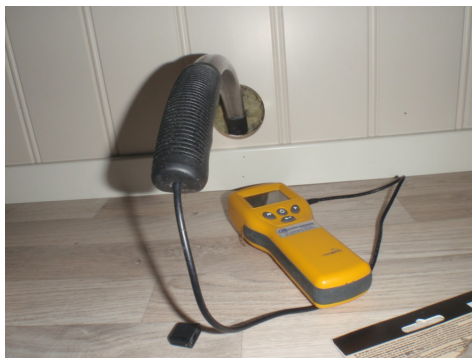
## ! TG 1 Fukt i tilliggende konstruksjoner

Hulltaking er foretatt uten å påvise unormale forhold. Hulltaking ble utført i tilstøtende soverom.. Fuktktivtemåling (vekt%) i konstruksjonen ble målt til 0.

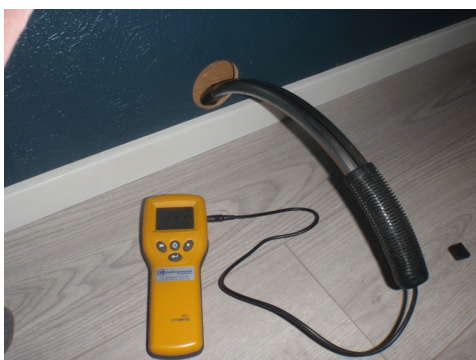
Hulltaking er foretatt uten å påvise unormale forhold. Hulltaking er foretatt fra Tilstøtende soverom. Fuktkvotemåling (vekt%) i konstruksjonen ble målt til 7.

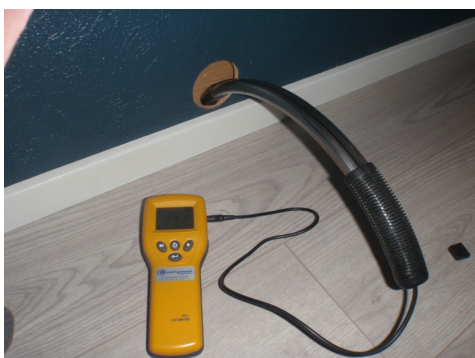
Hulltaking er foretatt uten å påvise unormale forhold. Hulltaking er foretatt ved/i Tilstøtende soverom. Fuktkvotemåling (vekt%) i konstruksjonen ble målt til 7.

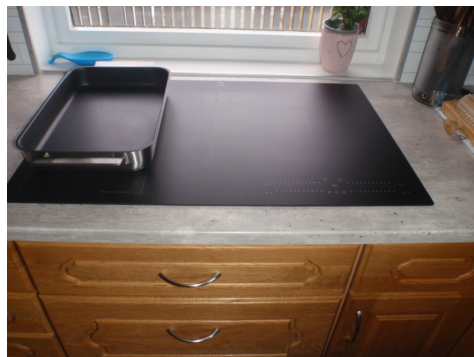
Ny koketopp som er skiftet i senere tid

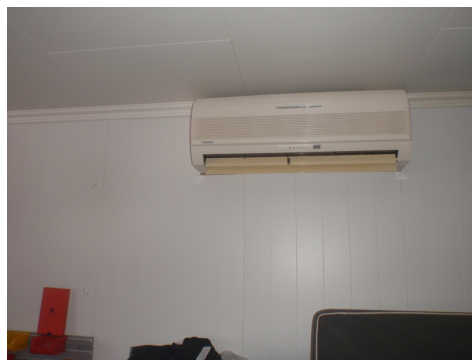
Nærmere undersøkelser av varmepumpe må utføres.

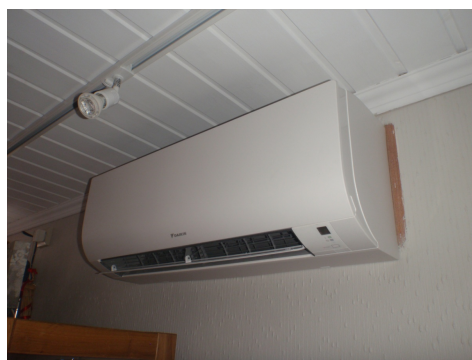
Det er installert luft til luft varmepumpe med innedel i stue i 1.etg.

Luft til luft varmepumpe med innedel i stue i Hovedetasje
