Konvallvegen 6, 8683 TROFORS

**Innholdsrik familiebolig // 4  
soverom // 2 Bad/wc // Dobbel  
garasje // Fin beliggenhet og flott  
utsikt**

# Tilstandsrapport

Befaringsdato: 25.04.2025

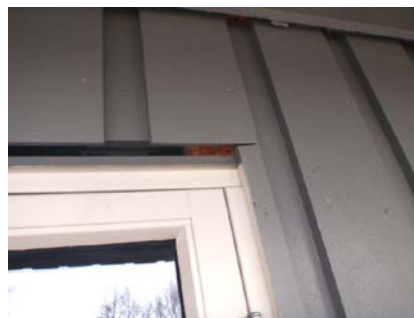
Usikker tetting, synlig skum over beslag.

Utskifting av kjellervindu ved lysgrav, bedre tetting rundt vindu på soverom.

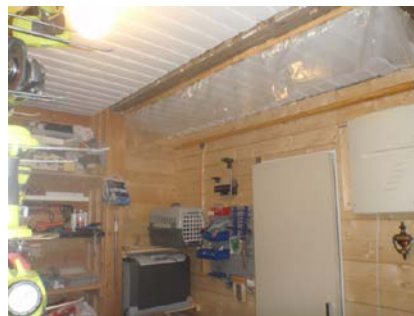
Rester etter tidligere kjøleromsvegger.

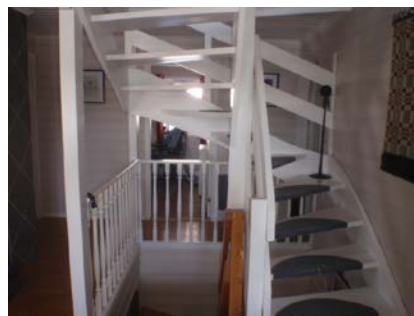
- Åpninger er såpass store at det ut ifra sikkerhetsmessige forhold anbefales å lage mindre åpninger.
- Håndløper bør monteres, men det var ikke krav på byggetidspunktet.
- Rekkverket er såpass lavt at det på grunn av sikkerhetsmessige forhold anbefales økning av høyde.

For stor åpning mellom trinn og rekkverk (åpninger skal være mindre enn 10 cm. Det mangler håndløper på vegger

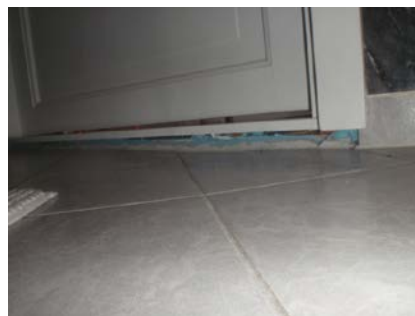
Manglende fuging under terskel

- Fuger bør skiftes ut.
