# Tilstandsrapport

Enebolig

Svelvikveien 164, 3039 DRAMMEN

Befaringsdato: 21.05.2025

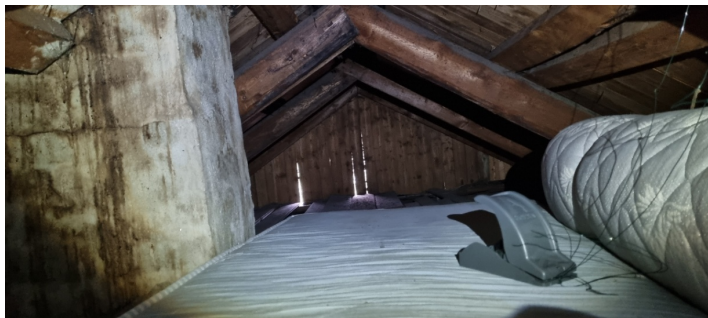
Det må gjøres tiltak for bedring av lufting, isolering og oppgradering av dampsperre.

Rotte problematikk må holdes under oppsyn.
