Utsikten 2, 1890 RAKKESTAD

**Holøsåsen - Stor og innholdsrik
enebolig. To garasjer. Solrik og
vestvendt veranda med utsikt.**

Tilstandsrapport

Befaringsdato: 17.02.2025

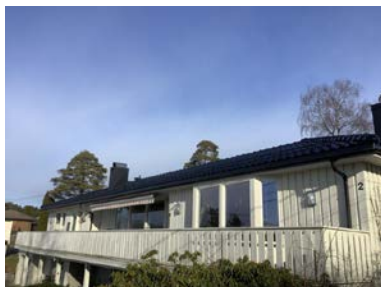
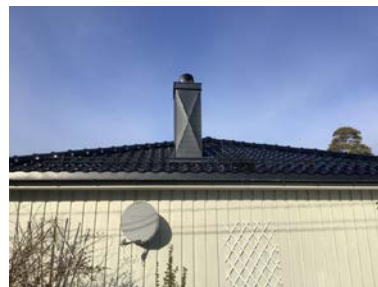
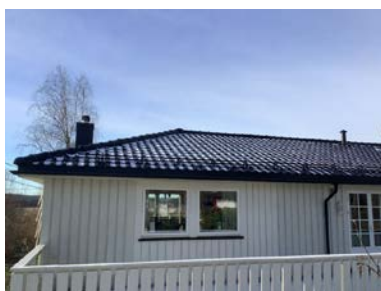
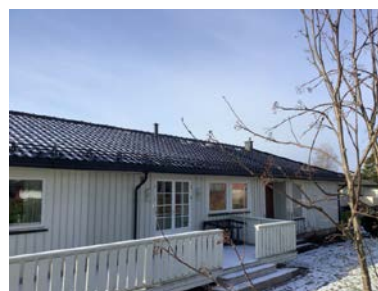
Nedløp og beslag

Takrenner, nedløpsrør og beslag av plastbelagt stål.

- Overvåk tilstanden jevnlig. For å få tilstandsgrad 0 eller 1 må beslag/renner/nedløp skiftes ut, men tidspunktet for når dette er nødvendig er vanskelig å si noe om.

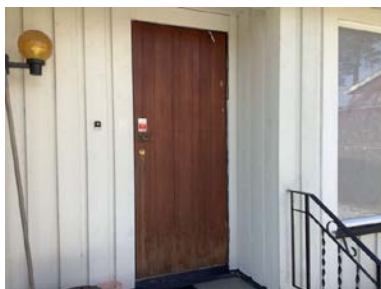
TG 2 Dører - 2

Bygningen har skyvebalkongdør i malt tre.

Lokal utbedring må utføres.

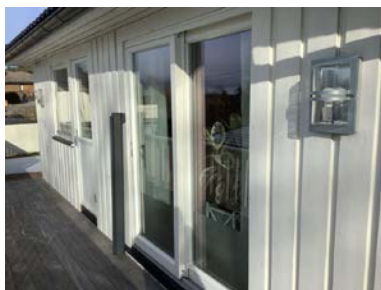
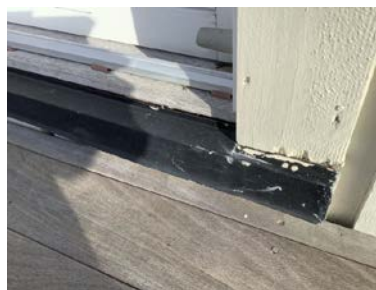
TG 2 Balkonger, terrasser og rom under balkonger

Fra første etasje er det utgang til terrasse oppført i trekonstruksjoner. 27 kvm.

- Lokal utbedring/utskiftning bør utføres.

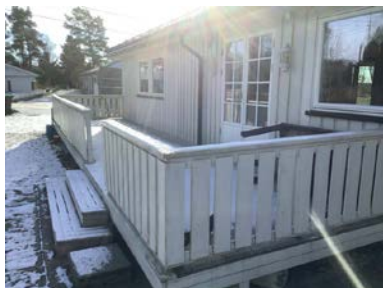
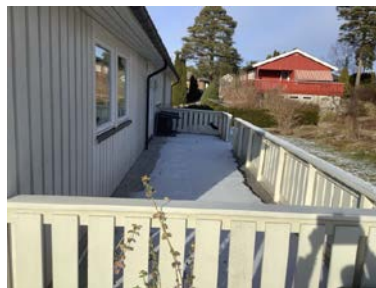
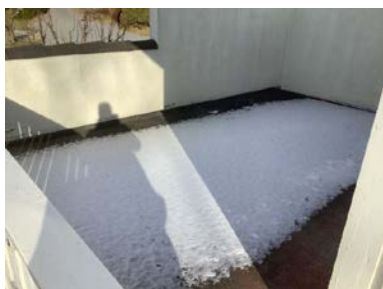
TG 2 Balkonger, terrasser og rom under balkonger - 2 - 3

Fra stuen er det utgang til terrasse med støpt gulv som fungerer som gulv over garasjen, og rekkverk av treverk og pusset Leca. 19 kvm.

- Det er ikke krav om utbedring av rekkverkshøyde opp til dagens forskriftskrav.
- Det bør foretas nærmere undersøkelser av balkong/terrasser når den er snøfri.

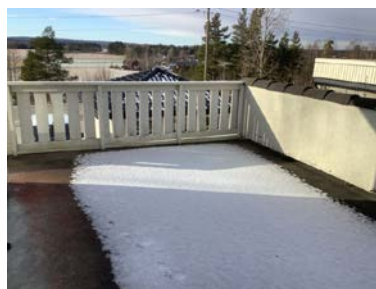
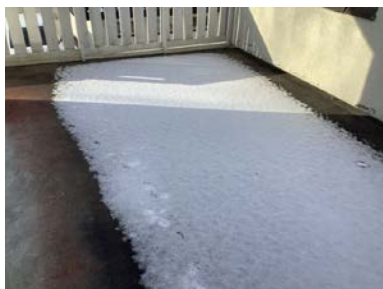
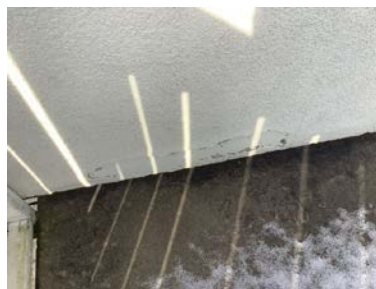
TG 2 Balkonger, terrasser og rom under balkonger - 2

Fra første etasje er det utgang til veranda oppført i trekonstruksjoner. 37 kvm.

- Lokal utbedring/utskiftning bør utføres.

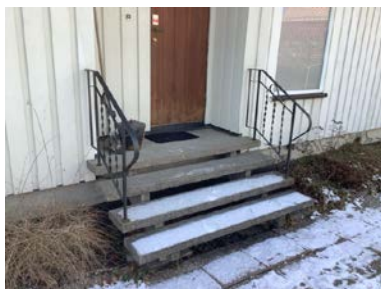
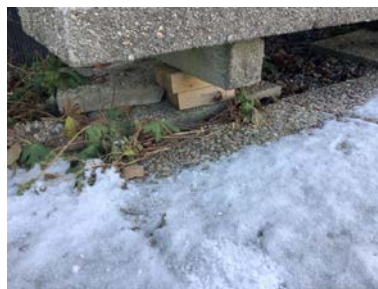
Provosorisk understøttelse.

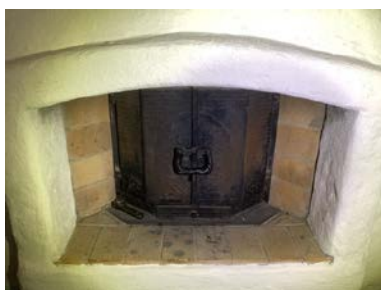
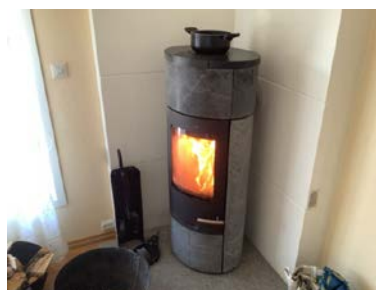
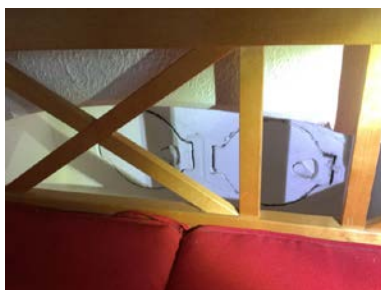
TG 2 Pipe og ildsted - 2

Boligen har elementpipe og åpen peis.

- Det anbefales å montere ildfast plate under luker på pipe.

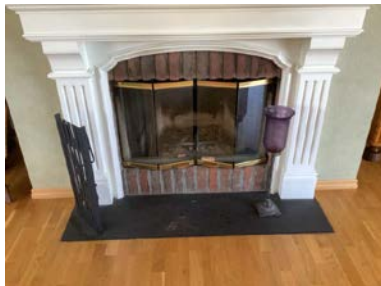
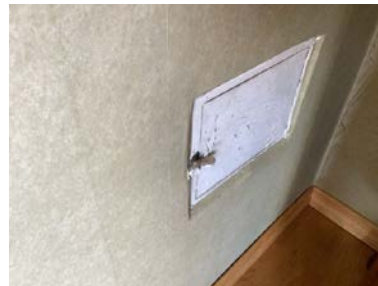
TG 2 Rom Under Terreng

Gulvet er av betong og har belegg. Veggene har betong/mur og plater. Hulltaking er foretatt og det er påvist avvik i konstruksjonen. Det gjøres oppmerksom på at innkledning av murkonstruksjoner under terrengnivå alltid er å betraktes som en risikokonstruksjon med fare for magasinerings av fukt.

- Det er gjennom målinger påvist høyt fuktnivå i trevegger i underetg./kjeller, det er derfor ikke foretatt hulltaking
- Det er påvist indikasjoner på noe fuktgjennomtrenging inn i kjellermur.

Det registreres bruk av diffusjon sperre på den varme siden i de utforede veggkonstruksjonene. Sintef Byggforsk anbefaler å ikke benytte diffusjonssperre i utforede veggkonstruksjoner i rom under terreng, da dette kan medføre magasinerings av fukt i konstruksjonen.

- Det påviste fuktnivå gir grunn til å overvåke konstruksjonen jevnlig for å se utvikling over tid, og eventuelt foreta tiltak for å unngå fuktskader.

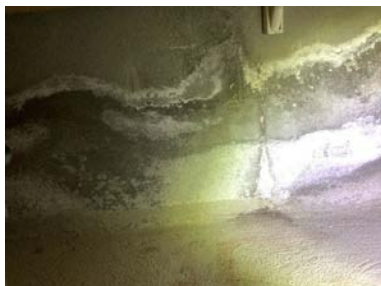
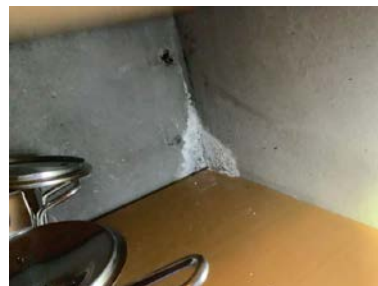
TG 2 Kryp kjeller

Bygningen har krypkjeller under trebjelkelag og stubbegulv. Det er begrenset tilgang til å vurdere rommet mellom bjelkelaget og bakken (krypkjeller) da rommet kun er tilgjengelig via en liten åpning/inspeksjonsluke og dermed ikke inspisert fra innsiden. Det er tatt bilder gjennom luke.

- Terrengfall i tilknytning til konstruksjonen må utbedres.

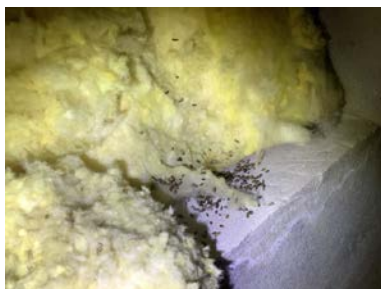
Mus har vært i isolasjon

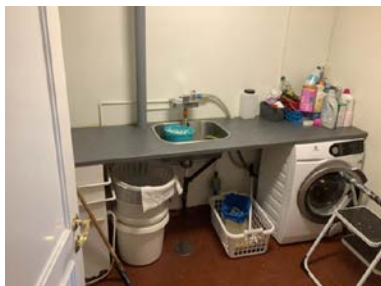
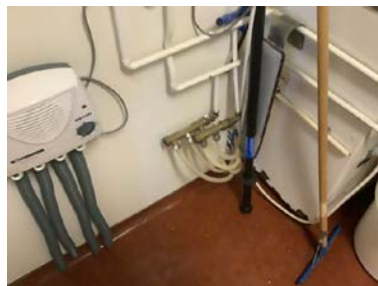
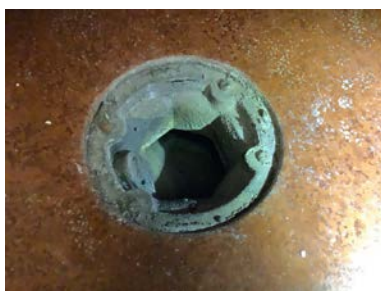
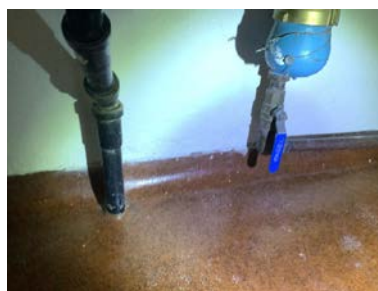
UNDERETASJE > VASKEROM

TG 0 Tilliggende konstruksjoner våtrom

Hulltaking er foretatt uten å påvise unormale forhold.

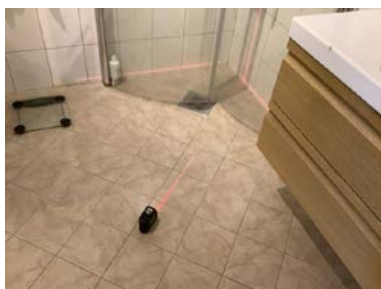
1. ETASJE > BAD

TG 2 Sluk, membran og tettesjikt

Det er plastsluk og smøremembran med ukjent utførelse. Det dusjes direkte på vegger og gulv. Direkte vannbelastning på vegger og gulv kan på generelt grunnlag gi økt risiko for fukt i bakenforliggende/tilstøtende konstruksjoner.

Innhent dokumentasjon om mulig.

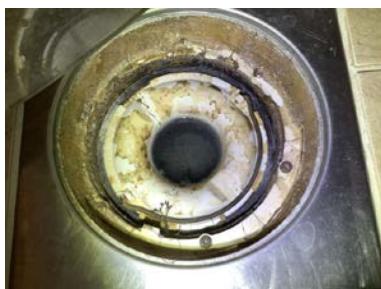
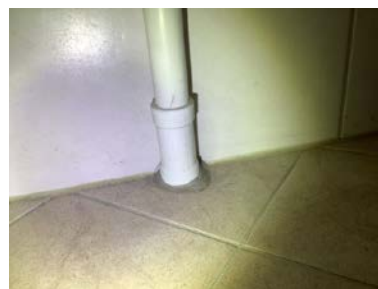
1. ETASJE > BAD

TG 2 Sanitærutstyr og innredning

- Det er påvist riss/sprekker i utstyr på våtrommet.

- Påviste skader må utbedres.

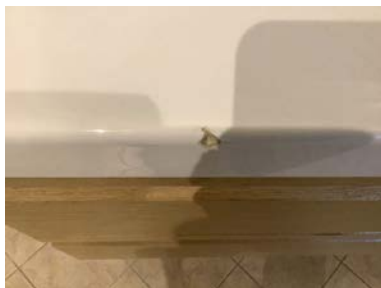
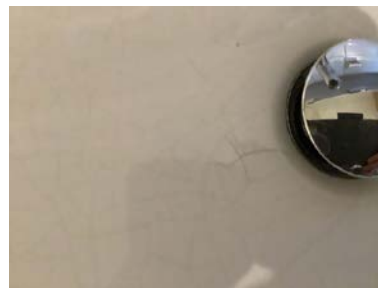
1. ETASJE > BAD

Tilliggende konstruksjoner våtrom

Hulltaking er ikke foretatt da det ikke er fysisk mulig pga tilliggende konstruksjoner. Våtsoner på yttervegg.

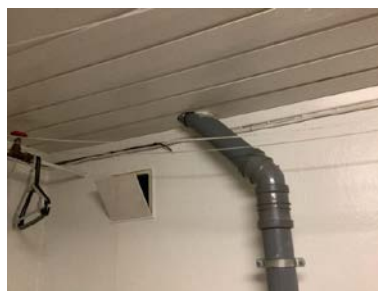
TG 2 Ventilasjon

Boligen har naturlig ventilasjon.

- Det er påvist mangelfull ventilasjon på ett eller flere rom i boligen.

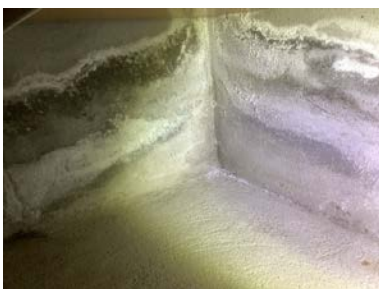
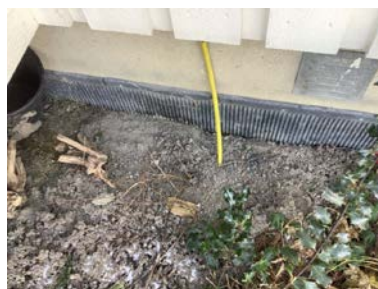
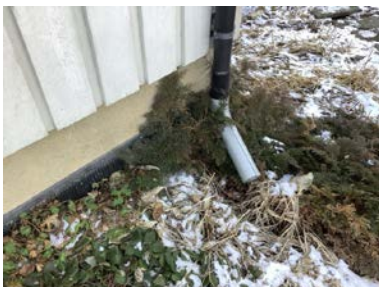
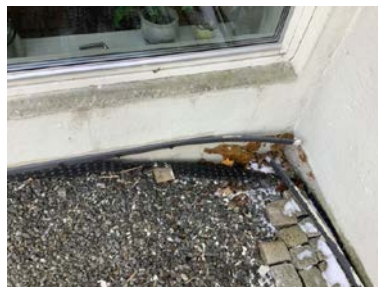
TG 1 Grunnmur og fundamenter

Bygningen har grunnmur i lettklinkerblokker. Kontrollen av grunnmur med tanke på sprekker eller skader ble begrenset til en visuell kontroll utvendig over terrengnivå og på fritt eksponerte murvegger i underetasjen.

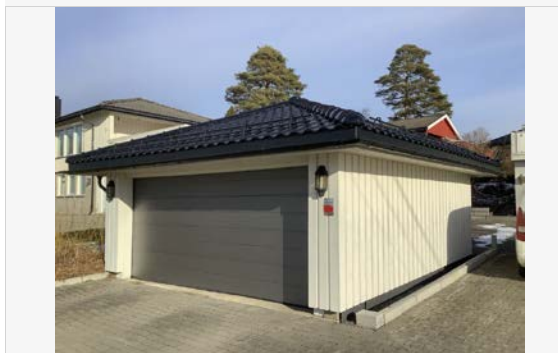
Garasje

Det er støp gulv, vegger av lettklinkerblokker som er pusset innvendig. Fasadene er kledd med overflatebehandlet trepanel i 2015, og yttertak er tekket med takstein fra 2015. Garasjen har adgang via en leddport med elektrisk løfter. Det er innlagt strøm. Garasjen har setningsskader.
