Utsikten 2, 1890 RAKKESTAD

**Holøsåsen - Stor og innholdsrik enebolig. To garasjer. Solrik og vestvendt veranda med utsikt.**

Befaringsdato: 17.02.2025

# Tilstandsrapport

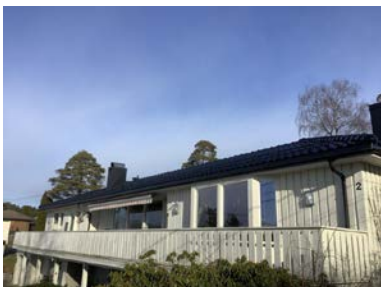
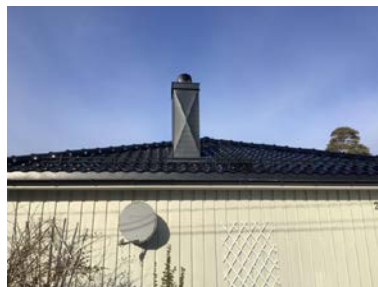
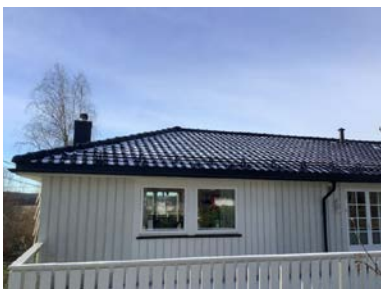
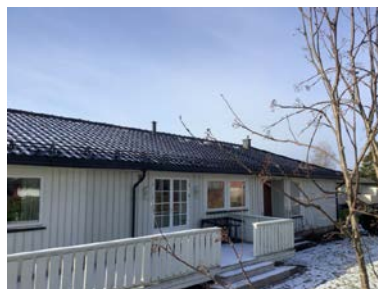
### Nedløp og beslag

Takrenner, nedløpsrør og beslag av plastbelagt stål.

- Overvåk tilstanden jevnlig. For å få tilstandsgrad 0 eller 1 må beslag/renner/nedløp skiftes ut, men tidspunktet for når dette er nødvendig er vanskelig å si noe om.

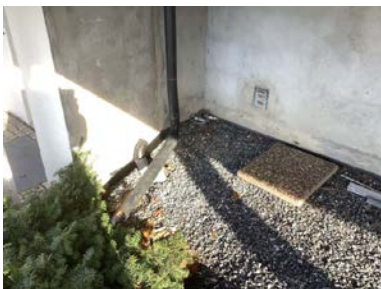
## TG 2 Veggkonstruksjon

Veggene har bindingsverkskonstruksjon fra byggeår. Fasade/kledning har stående bordkledning.

- Det er påvist spredte råteskader i bordkledningen.

- Råteskadet trekledning må skiftes ut.

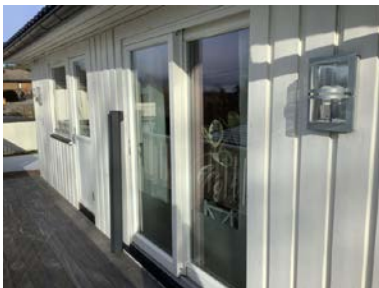
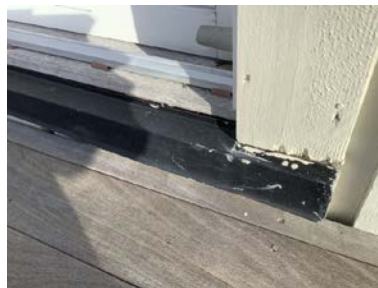
## Balkonger, terrasser og rom under balkonger

Fra første etasje er det utgang til terrasse oppført i trekonstruksjoner. 27 kvm.

- Lokal utbedring/utskiftning bør utføres.

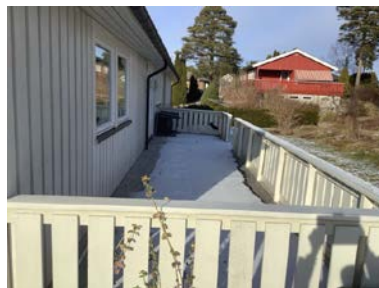
## TG 2 Balkonger, terrasser og rom under balkonger - 2 - 3

Fra stuen er det utgang til terrasse med støpt gulv som fungerer som gulv over garasjen, og rekkverk av treverk og pusset Leca. 19 kvm.

- Det er ikke krav om utbedring av rekkverkshøyde opp til dagens forskriftskrav.
- Det bør foretas nærmere undersøkelser av balkong/terrasser når den er snøfri.

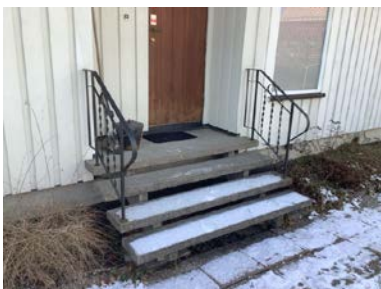
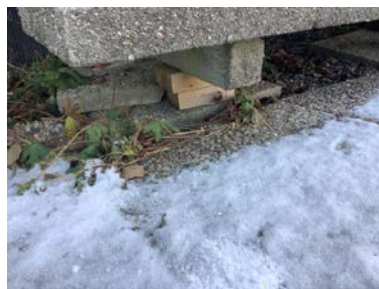
Provosorisk understøttelse.

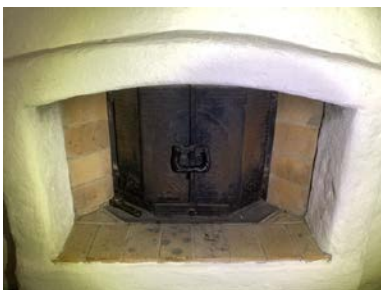
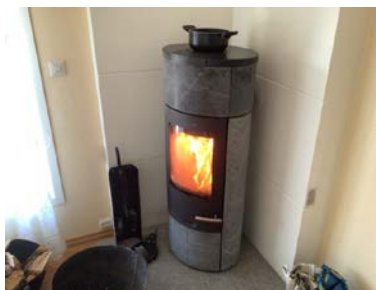
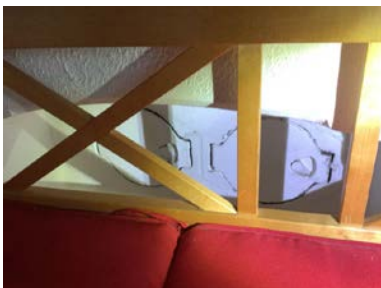
## ! TG 2 Pipe og ildsted - 2

Boligen har elementpipe og åpen peis.

- Det anbefales å montere ildfast plate under luker på pipe.

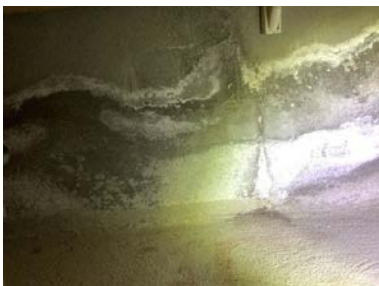
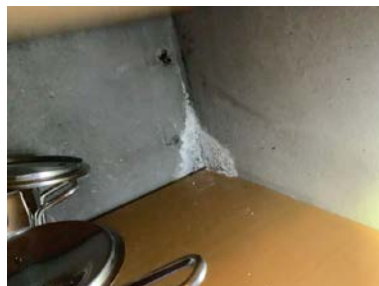
## TG 2 Kryp Kjeller

Bygningen har krypkjeller under trebjelkelag og stubbegulv. Det er begrenset tilgang til å vurdere rommet mellom bjelkelaget og bakken (krypkjeller) da rommet kun er tilgjengelig via en liten åpning/inspeksjonsluke og dermed ikke inspisert fra innsiden. Det er tatt bilder gjennom luke.

- Terrengfall i tilknytning til konstruksjonen må utbedres.

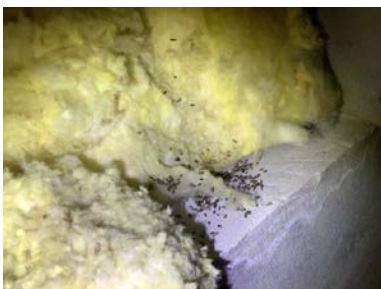
Mus har vært i isolasjon

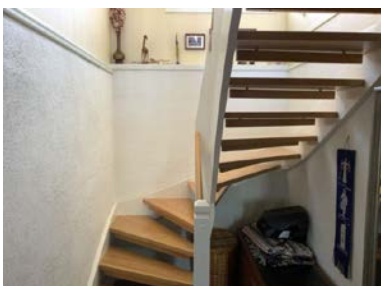
## Innvendige trapper

Boligen har lakkert tretrapp.

- Håndløper må monteres på vegg for å tilfredsstille krav på byggetidspunktet.

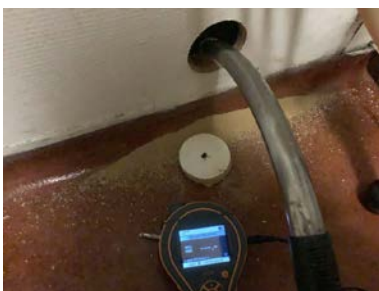
## UNDERETASJE > BAD

### TG 0 Tilliggende konstruksjoner våtrom

Hulltaking er foretatt uten å påvise unormale forhold.

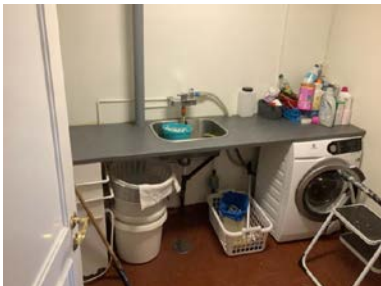
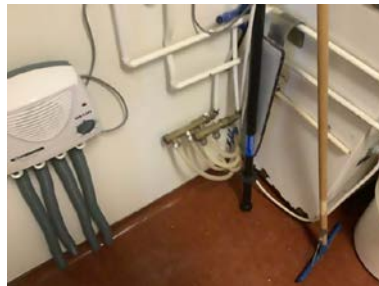
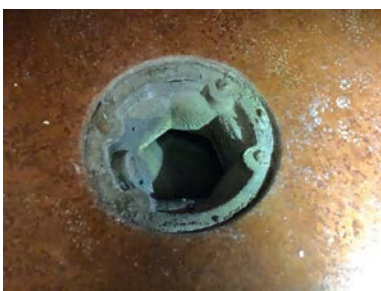
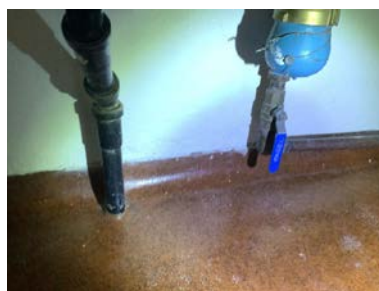
## UNDERETASJE > VASKEROM

### TG 3 Generell

Kostnadsestimat: 100 000 - 300 000

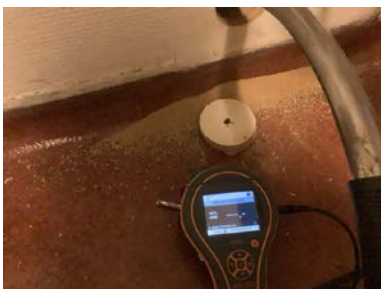
## UNDERETASJE > VASKEROM

### Tilliggende konstruksjoner våtrom

Hulltaking er foretatt uten å påvise unormale forhold.

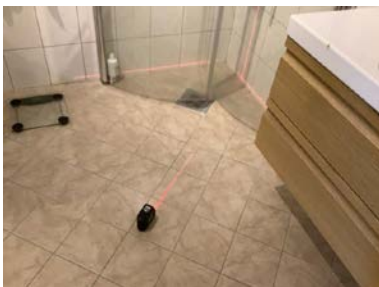
## 1. ETASJE > BAD

### Generell

- Det er påvist avvik i fallforhold til sluk i forhold til krav i forskrift på byggetidspunktet.

Vær oppmerksom ved bruk. For å få tilstandsgrad 0 eller 1 må gulvet bygges om, for å få riktig fall til sluk. Det vil imidlertid sjelden være økonomisk rasjonelt som et enkeltstående tiltak. Ved en eventuell renovering, påse at våtrommet bygges med riktig fall til sluk.

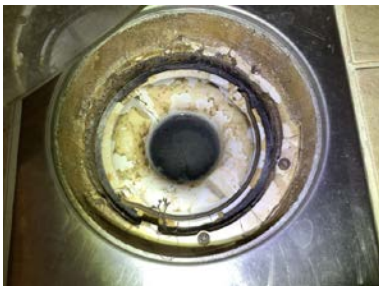
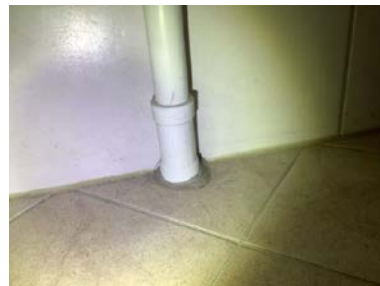
## 1. ETASJE > BAD

### TG 2 Sluk, membran og tettesjikt

Det er plastsluk og smøremembran med ukjent utførelse. Det dusjes direkte på vegger og gulv. Direkte vannbelastning på vegger og gulv kan på generelt grunnlag gi økt risiko for fukt i bakenforliggende/tilstøtende konstruksjoner.

Innhent dokumentasjon om mulig.

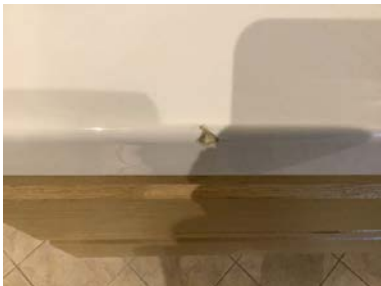
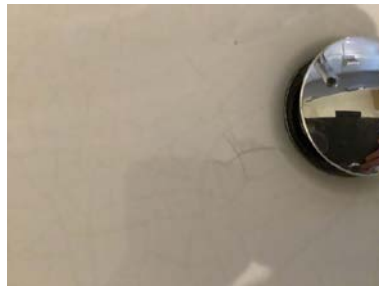
## 1. ETASJE > BAD

### TG 2 Sanitærutstyr og innredning

- Det er påvist riss/sprekker i utstyr på våtrommet.

- Påviste skader må utbedres.

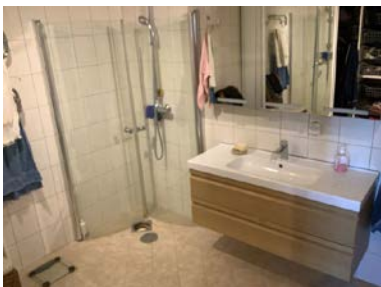
## 1. ETASJE > BAD

### TG IU Tilliggende konstruksjoner våtrom

Hulltaking er ikke foretatt da det ikke er fysisk mulig pga tilliggende konstruksjoner. Våtsoner på yttervegg.

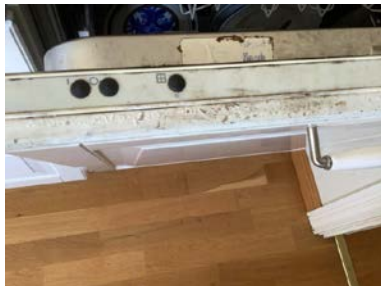
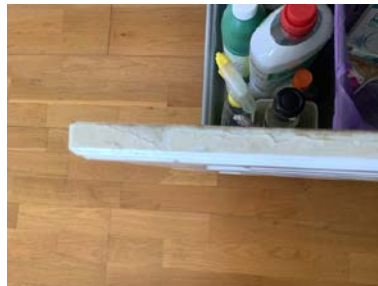
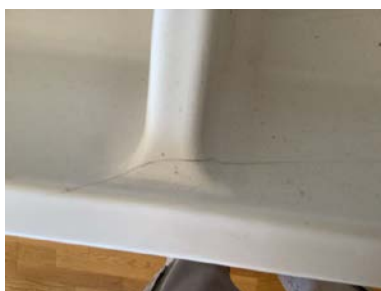
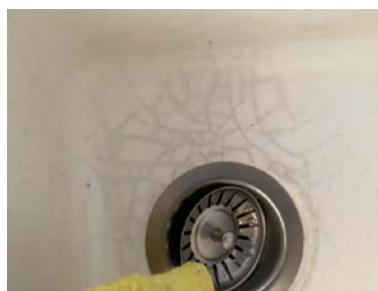
## 1. ETASJE > KJØKKEN

- Det er påvist skader på overflater/kjøkkeninnredning utover normal slitasjegrad.

- Det må påregnes lokal utbedring/utskiftning.

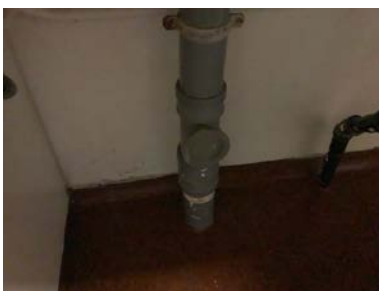
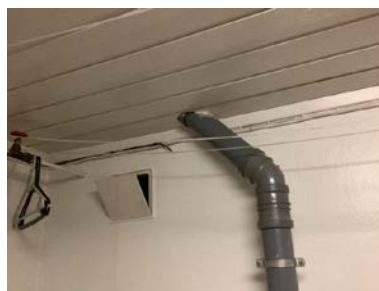
## TG 2 Avløpsrør

Det er avløpsrør av plast.

- Tidspunkt for utskiftning av avløpsrør nærmer seg.
- I forbindelse med oppgradering av våtrom vil det være naturlig med utskiftning av rør.

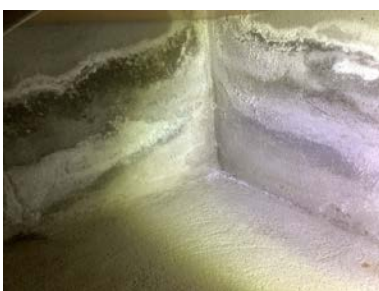
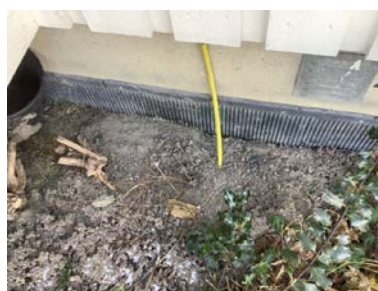
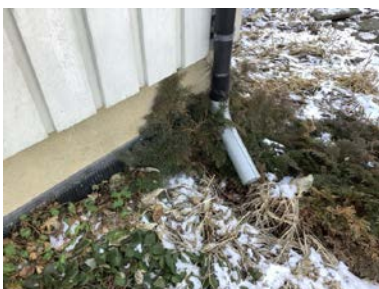
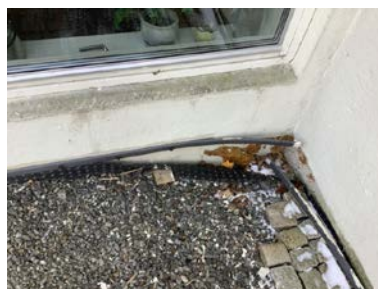
## Fuktsikring og drenering

- Det må foretas nærmere undersøkelser, det kan ikke utelukkes behov for tiltak.

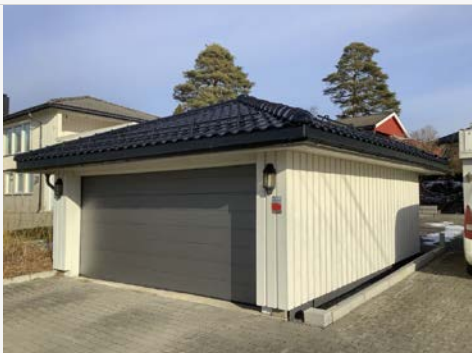
### Garasje

Det er støp gulfv, vegger av lettklinkerblokker som er pusset innvendig. Fasadene er kledd med overflatebehandlet trepanel i 2015, og yttertak er tekket med takstein fra 2015. Garasjen har adkomst via en leddport med elektrisk løfter. Det ere innlagt strøm. Garasjen har setningsskader.
