**Ørje - Bolig med idyllisk  
beliggenhet, vakker utsikt over  
Helgetjern.**

# Tilstandsrapport

Befaringsdato: 13.08.2024

Rapportdato: 27.08.2024

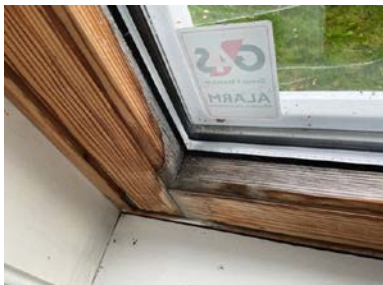
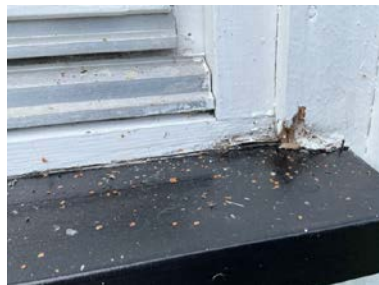
- Det er påvist tegn på innvendig kondensering av enkelte vindusglass.
- Det er påvist vinduer med fukt/råteskader.
- Karmene i vinduer er slitte og det er sprekker i trevirket.

- Påvist råteskade i ett vindu.

- Det må påregnes noe vedlikehold og at enkelte vinduer må skiftes ut.
- Det bør gjøres tiltak for å bedre ventilering av rommet.

Kostnadsestimat: 10 000 - 50 000
