# Tilstandsrapport

Enebolig

Almlivegen 23, 6453 KLEIVE

Befaringsdato: 23.09.2025

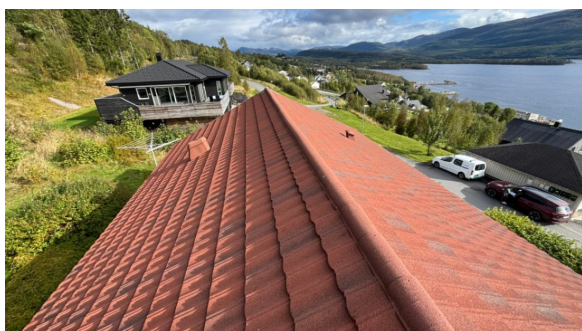
Oversiktsbilde av tekkingen

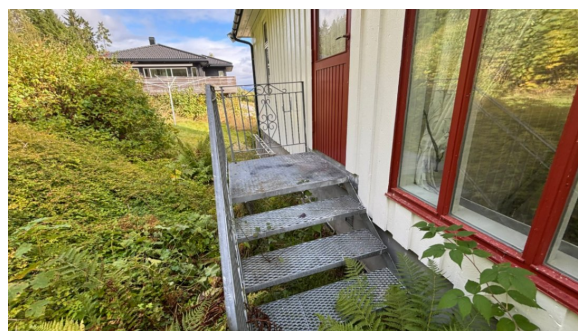
Galvanisert ståltrapp ut fra vaskerommet

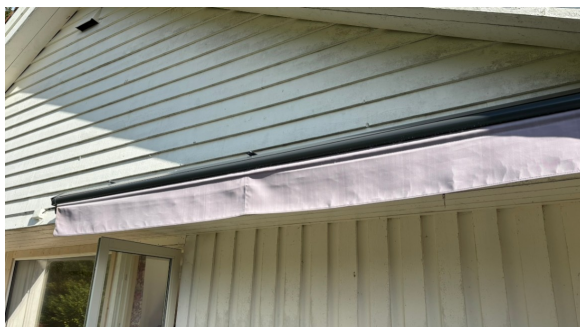
Solskjerming

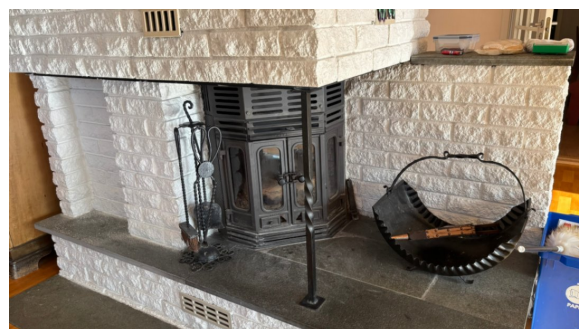
Peisinsats på stuen

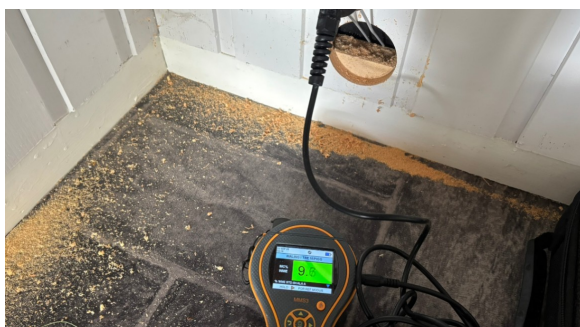
Fuktsøk

- Det påviste fuktnivå gir grunn til å overvåke konstruksjonen jevnlig for å se utvikling over tid, og eventuelt foreta tiltak for å unngå fuktskader.

Det ble ikke registrert skader som følge av forhøyede fuktverdier. Kjelleren kan benyttes til dagens formål uten problemer, men dersom bruken endres, anbefales det å gjennomføre tiltak for å hindre fuktgjennomtrengning.

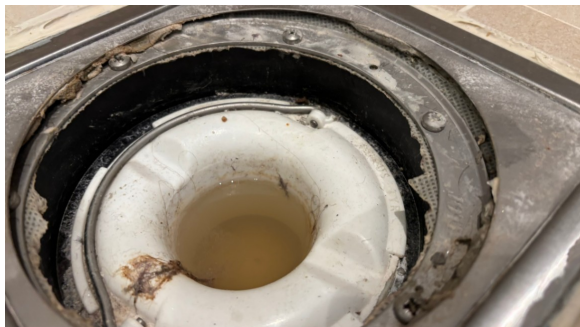
Sluk

Det er plastsluk med smøremembran, og synlig slukmansjett og membran er korrekt klemmt under klemring i sluket.

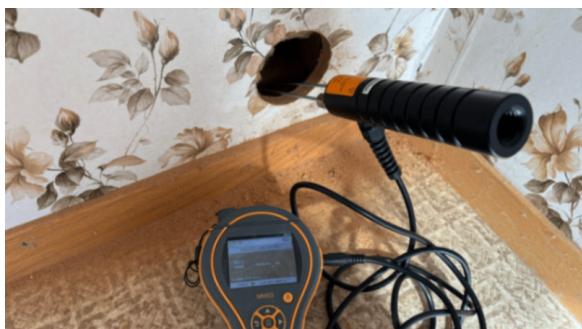
Fuktsøk

Det er tatt hull i veggen på soverommet. Måleresultatet viser 0% og indikerer at det er tørt i konstruksjonen. Våtrommet er i tillegg kontrollert med egnet fuktmåler, og det ble ikke avdekket unormale forhold i våtsoner på gulv eller vegger.

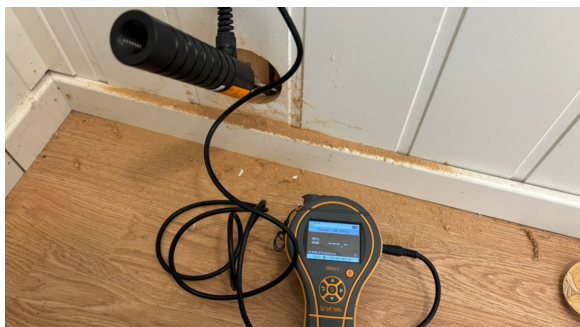
Fuktsøk

Det er tatt hull i veggen i gangen. Måleresultatet viser 0% og indikerer at det er tørt i konstruksjonen. Våtrommet er i tillegg kontrollert med egnet fuktmåler, og det ble ikke avdekket unormale forhold i våtsoner på gulv eller vegger.

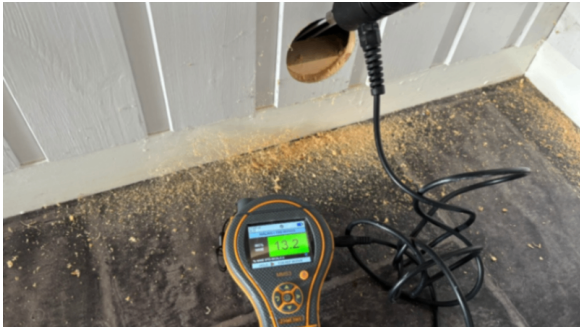
Fuktsøk

Det er tatt hull i veggen i gangen. Måleresultatet viser 13% og indikerer at det er tørt i konstruksjonen. Våtrommet er i tillegg kontrollert med egnet fuktmåler, og det ble ikke avdekket unormale forhold i våtsoner på gulv eller vegger.

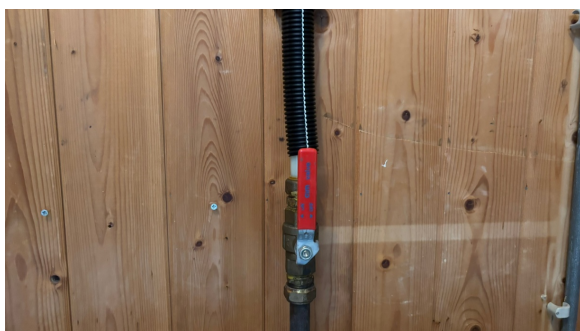
Hovedstoppekran

Vannledninger i kobber med plastkappe har en forventet teknisk levetid på 50–70 år, ifølge SINTEF/Byggforsk sine levetidstabeller. Når mer enn halvparten av forventet levetid er passert, tildeles tilstandsgrad 2. Dette gjøres selv om det ikke er registrert konkrete skader, da risikoen for svekket funksjon og behov for utskifting øker med alderen.

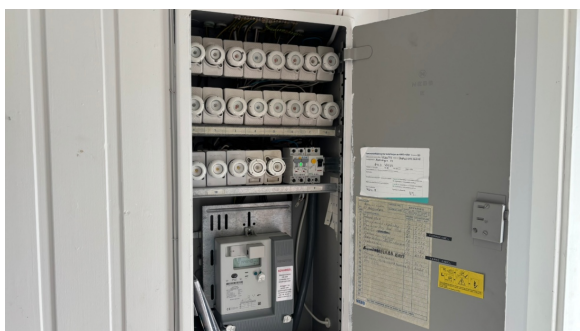
Det elektriske anlegget er vurdert basert på visuell observasjon, da takstingeniøren ikke har elektrofaglig kompetanse. Anlegget fremstår som velfungerende, og det er ikke registrert synlige avvik ved befaringen.

Sikringsskapet er plassert i kjelleren ved hovedinngangen
