Almlivegen 23, 6453 KLEIVE

**Romslig og delvis oppgradert  
enebolig med dobbel garasje og  
familievennlig beliggenhet.**

# Tilstandsrapport

Befaringsdato: 23.09.2025

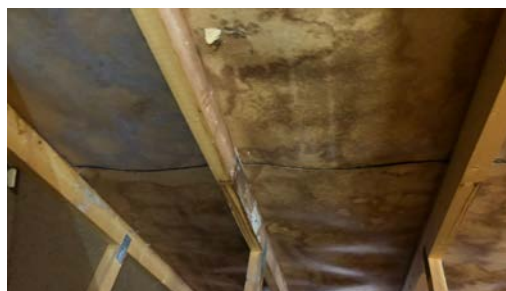
Ved befaring ble det registrert flere punkteringer i fuktsperren, blant annet på badet. Sutakspatene har tydelige fuktskjolder og tegn til tidligere soppvekst, og det er observert tegn til utettheter ved gjennomføringer. Det ble også registrert mye muselort på loftet, noe som indikerer aktivitet av skadedyr. Forholdene vurderes som risikofaktorer for fukt- og råteskader, og det anbefales å utbedre tettesjikt ved gjennomføringen samt gjennomføre tiltak for å hindre skadedyr i å komme inn i konstruksjonen.

Opprinnelig undertak er preget av større slitasje

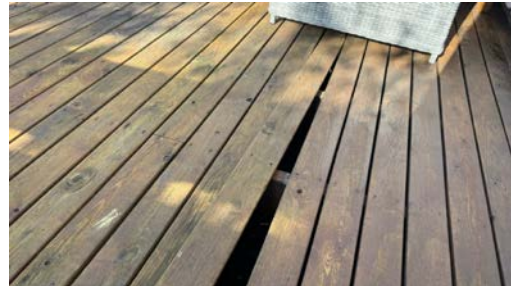
Det er ett løst terrassebord på vestvendt veranda

Det anbefales rengjøring, skraping og overflatebehandling i form av grunning og ny maling for å sikre beskyttelse mot fukt og forlenge levetiden.

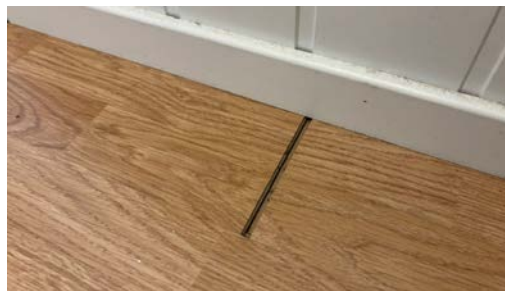
Endeskjøt på laminatgulvet har sklidd fra hverandre.

- Overflater må utbedres eller skiftes.

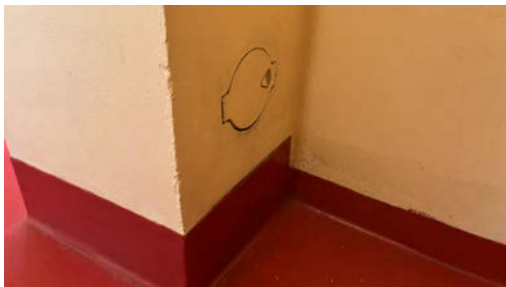
Sotluken er plassert på badet i kjelleren

- Det anbefales å montere ildfast plate under luker på pipe.

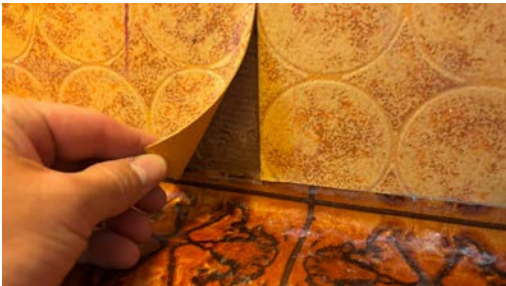
Tapeten har løsnet enkelte steder

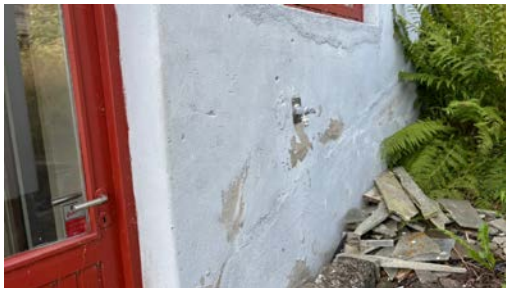
Stedvis noe malingsavskalling
