# Tilstandsrapport

Enebolig

Hovinbakken 65, 1900 FETSUND

Befaringsdato: 17.10.2024

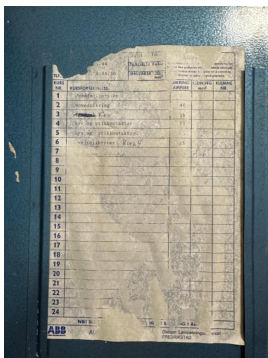
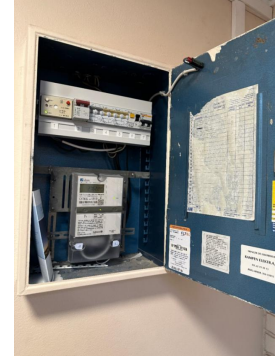
### Inntak og sikringskap

3. Foreta en helhetsvurdering av det elektriske anlegget, dets alder, allmenne tilstand og fare for liv og helse. Bør det elektriske anlegget ha en utvidet el-kontroll?  
**Nei**
