# Tilstandsrapport

Fritidsbolig

Langaveien 142, 2480 KOPPANG

Befaringsdato: 10.06.2024

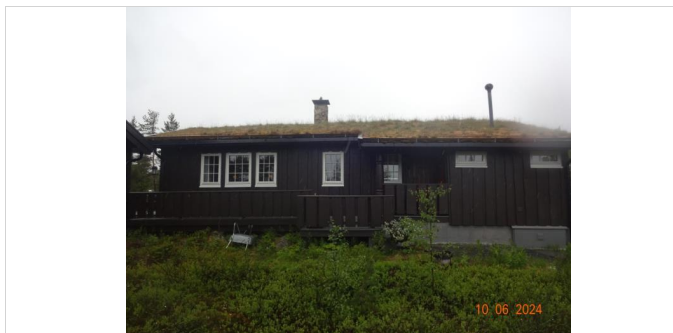
## FRITIDSBOLIG

**Vurdering av avvik:**  
• Det er påvist andre avvik:  
Noe mosegroing ved torvhaldstokken.  
Eier opplyser: Mose blir fjernet før salg.

**Vurdering av avvik:**  
• Det mangler snøfangere på hele eller deler av taket, men det var ikke krav om dette på byggemeldingstidspunktet.  
• Det mangler tilfredsstillende adkomst til pipe for feier.

**Vurdering av avvik:**  
• Det er påvist at enkelte vinduer er vanskelig å åpne/lukke.  
**Konsekvens/tiltak**  
• Vinduer må justeres.

- Målt høydeforskjell på over 15 mm gjennom hele rommet.  
Tilstandsgrad 2 gis med bakgrunn i standardens krav til godkjente måleavvik.

Det er påvist riss i murpuss til pipe.  
Eier opplyser: Riss blir utbedret før salg.
