Husmoveien 109, 1925 BLAKER

**Frittliggende enebolig med dobbel  
garasje, terrasser og stor tomt på  
over 1 mål med flott hage - landlig  
beliggenhet!**

| Tilstandsrapport ..... | 37 |

Befaringsdato: 08.05.2025

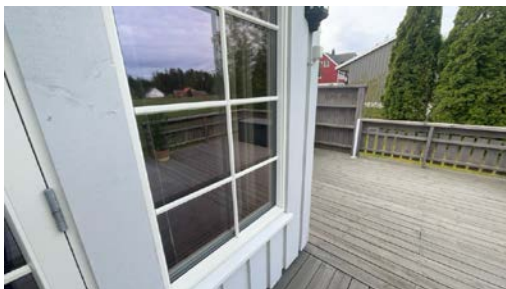
## TG 2 Vinduer

Bygningen har malte trevinduer med 2-lags glass.

Avvikene gir grunn til å overvåke forholdet nøye for å unngå større skade eller følgeskader. Det må påregnes oppussing, utskiftninger av pakninger, glass og vedlikehold av vinduer, karmen, beslag og rammer. Om dette ikke utføres kan det gi nedsatt isolasjonsevne og nedkorte brukstid. Eldre vinduer med stor slitasje, utskiftninger må påregnes.

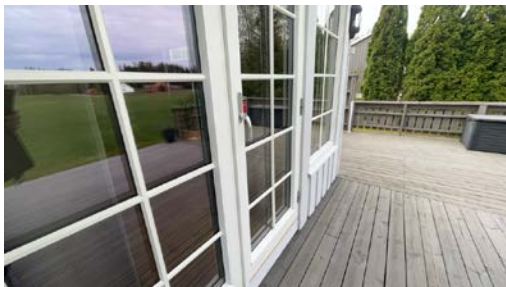
## TG 2 Dører

Bygningen har malt hovedytterdør og malt balkongdør i tre.

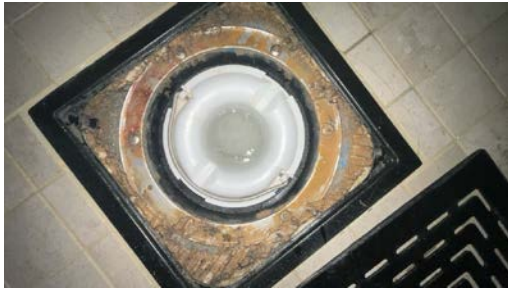
## 1 ETASJE > BAD

- Bad: Sanitærutstyr og innredning: Det er ikke påvist tilfredsstillende løsning for å synliggjøre lekkasje fra innebygget sistene.
- Bad: Overflater og innredning: Eldre innredning med stedvis slitasje.

### Sanitærutstyr og innredning

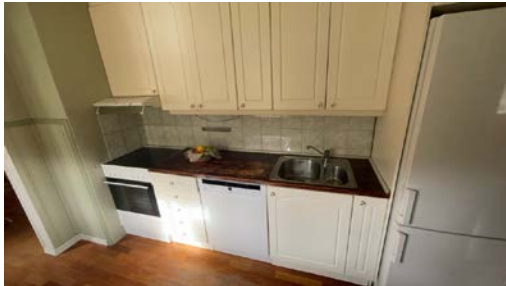
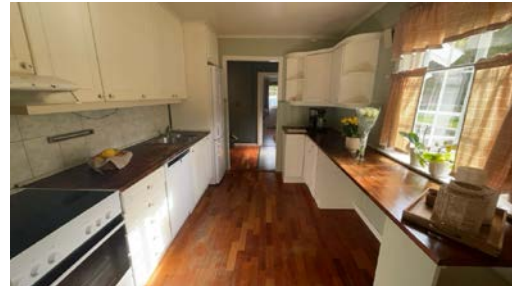
## 1 ETASJE > KJØKKEN

### TG 2 Avtrekk

Avvikene gir grunn til å overvåke forholdet nøye for å unngå større skade eller følgeskader. Økt matos og dårlig inneklime kan forekomme ved mat-tilbredning.

- Det må foretas tiltak for å lukke avviket.

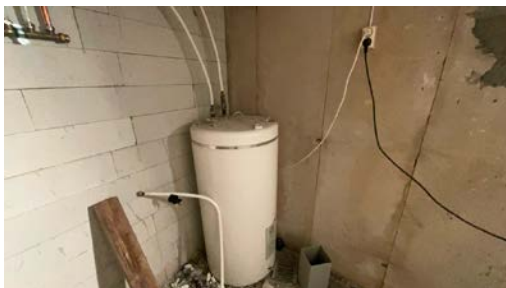
## TG 2 Elektrisk anlegg

Takstmannen er ikke el. fagkyndig. Det anbefales nærmere kontroll av el. anlegget av godkjent el. installatør pga. alder og ikke synlige installasjoner.
