# Tilstandsrapport

📍 Årøyveien 10 , 3135 TORØD

# gnr. 42, bnr. 96

Befaringsdato: 13.04.2026

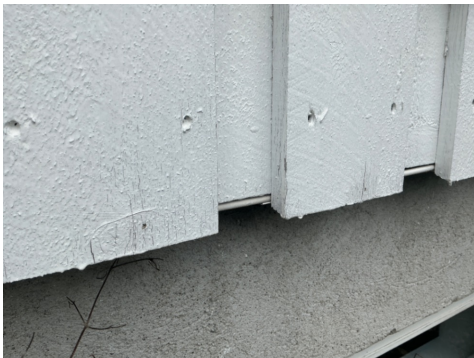
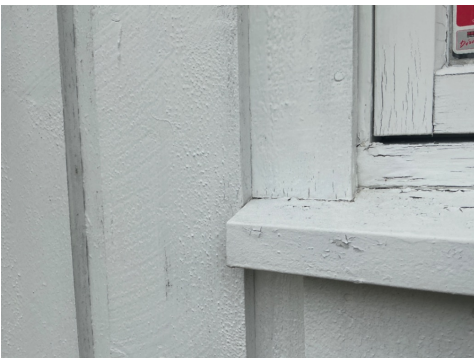
Ved stikktagninger på tilfeldige valgte steder ble det ikke registrert noe råteskader. Det betyr ikke at det kan være råte /svækkelser andre steder som ikke er kontrollert. Kledningen må jevnlig kontrolleres og vedlikeholdes for å unngå svekkelser og råte, som kan føre til skader på tilliggende konstruksjoner.

Manglende lufting og for tett montering kan føre til opphopning av fukt, økt risiko for råteskader og redusert levetid på kledningen, samt skader på tilstøtende konstruksjoner.

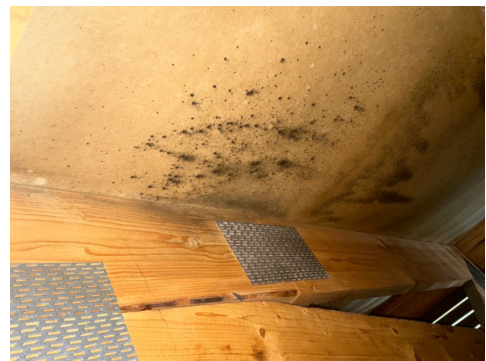
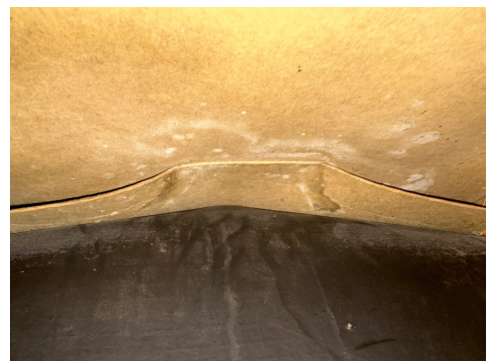
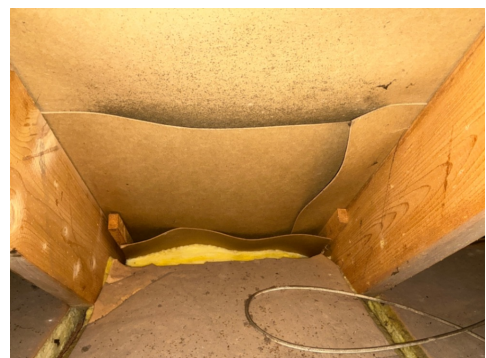
- Det er begrenset/dårlig ventilering av takkonstruksjonen.
- Det er påvist fuktskjolder/skader i takkonstruksjonen.

Muggsopp og fuktskadede materialer bør fjernes, og eventuelle skader utbedres for å hindre videre fukt- og muggutvikling. Dette er viktig for å unngå redusert inneklimate og ytterligere skade på konstruksjonen.

Vepsebol bør fjernes for å redusere risiko for skadedyr og uønskede insekter i konstruksjonen.

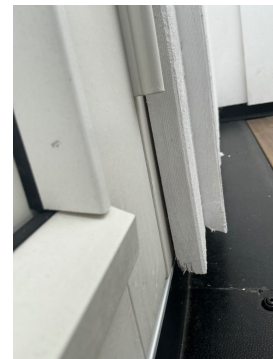
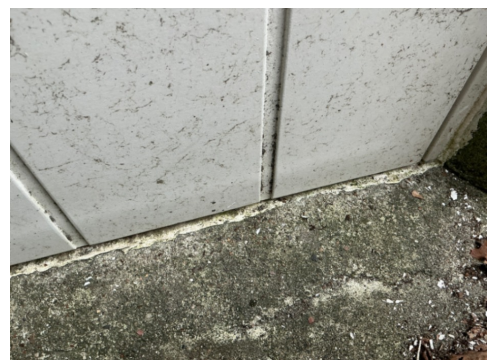
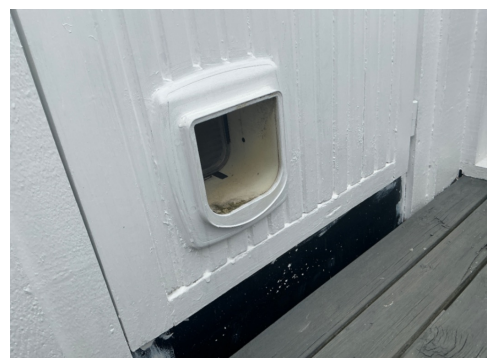
- Det er påvist avvik rundt innsettsdetaljer.
- Det er påvist dører som er vanskelig å åpne eller lukke.

Gliper mellom belistning og karmen må tettes bedre for å redusere varmetap og risiko for fuktskader i omkringliggende konstruksjoner.

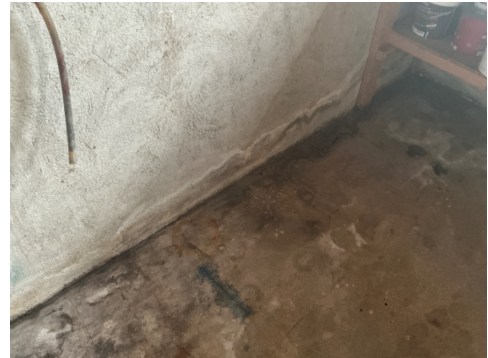
Konsekvensen av manglende utbedring er økt risiko for fuktskader, forringelse av konstruksjonen og mulig utvikling av muggsopp, noe som kan påvirke inneklimate negativt.

Det bør vurderes tiltak for å forbedre drenering og fuksikring rundt kjellervegger og gulv for å redusere fuktinntrengning.

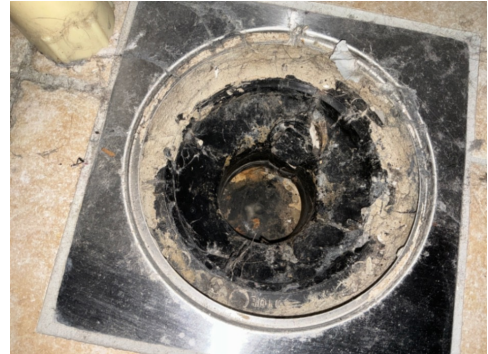
Manglende mansjett i klemring medfører økt risiko for lekkasjer og fuktskader i konstruksjonen.

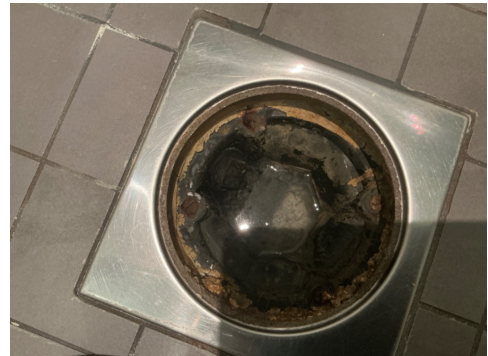
Konsekvensen av å ikke utbedre kan være økt risiko for lekkasjer og fuktskader i konstruksjonen, noe som kan medføre kostbare reparasjoner.

Det bør vurderes å oppgradere både membran og sluk, da mer enn halvparten av forventet brukstid er passert. Manglende klemring er en svak løsning og bør utbedres.

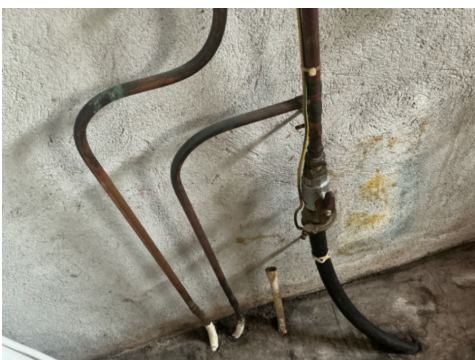
Risikoen for lekkasjer og skader øker når rørene har passert halvparten av forventet levetid.

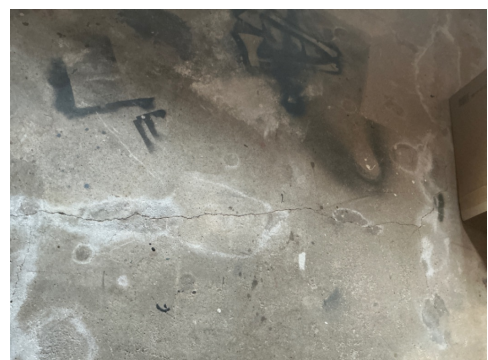
Dersom tiltak ikke gjennomføres, kan dette føre til økt risiko for fuktskader og redusert levetid på grunnmuren.

Det bør utbedres sprekker, avskallinger og tetning ved kjellervinduer for å hindre fuktinntrengning og ytterligere forringelse av konstruksjonen.
