Måbuholtveien 5

- Enebolig
- Måbuholtveien 5, 3760 NESLANDSVATN
- DRANGEDAL kommune
- # gnr. 17, bnr. 73

Befaringsdato: 30.09.2024

Tilstandsrapport

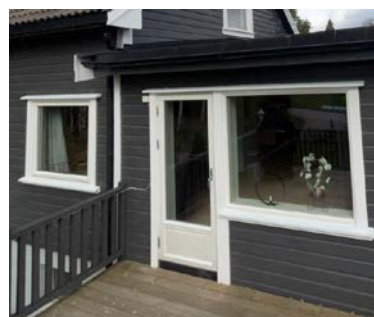
Terrassedør.

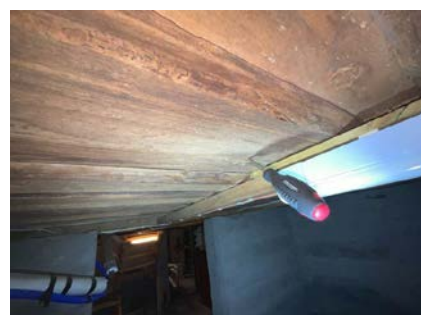
- Det er registrert symptom på sopp/råte.
 - Målt høydeforskjell på over 15 mm gjennom hele rommet.
- Tilstandsgrad 2 gis med bakgrunn i standardens krav til godkjente måleavvik.

Det er registrert råte, mykt treverk og merker etter skadedyr.
Det er ikke registrert aktivitet på skadedyr.

Råte i etasjeskille.

Etasjeskiller må overvåkes, konstruksjonsdeler med råteskader må skiftes ut etter behov.
