# Tilstandsrapport

Boligbygg med flere boenheter

Bråtheia 32B , 3750 DRANGEDAL

Befaringsdato: 05.12.2025

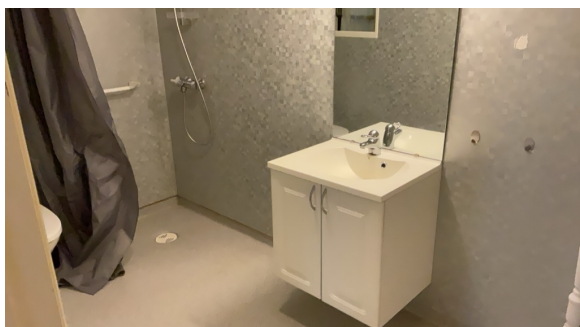
## UNDERETASJE > BAD/VASKEROM

- Overflaten har fuktskade

Det er noe fuktsvelling nederst på platene, i dusjhjørnet.

- Dersom det ikke gjøres tiltak, kan dette medføre oppfukting, oppsvelling og forringelse av materialer over tid og fuktskader på tilstøtende konstruksjoner.
