# Tilstandsrapport

Fagervollvegen 23, 4260 TORVASTAD

**Befaringsdato:** 17.10.2025

## Enebolig - Byggeår: 2018

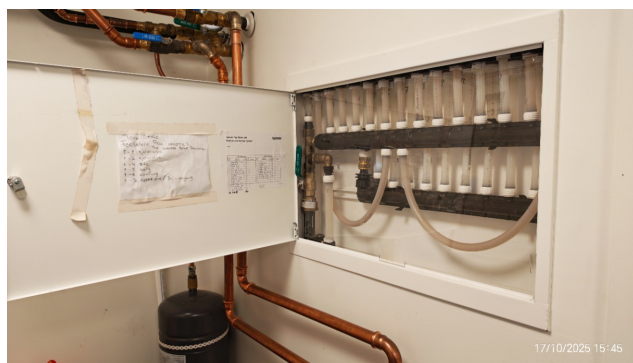
#### ! TG 1 Vannledninger

Vannrør av plast (rør-i-rør system).  
Stoppekran lokalisert i fordelerskap på tekniskrom.  
Normal levetid for vannledninger av PEX er 25 til 75 år.
