# Tilstandsrapport

Fritidsbolig

Rånesveien 253, 6531 AVERØY

Befaringsdato: 26.05.2025

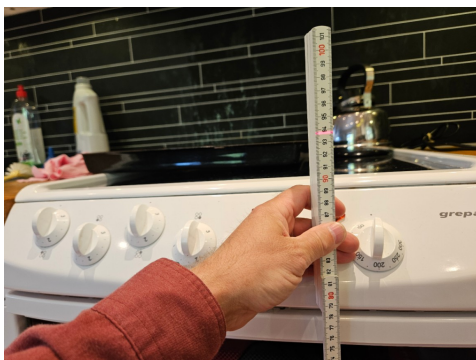
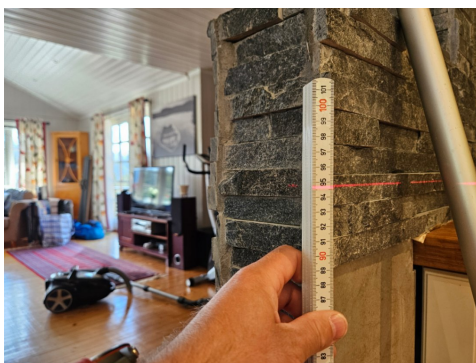
## TG 1 Etasjeskille/gulv mot grunn

Boligen er utført med etasjeskille av trevirke. Det er målt ca. 2 mm. høydeforskjell på gulv på kjøkkenet over en lengde på ca. 2 m.

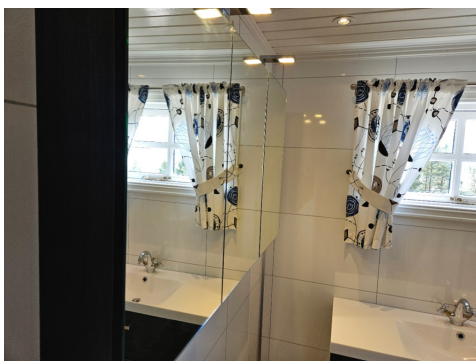
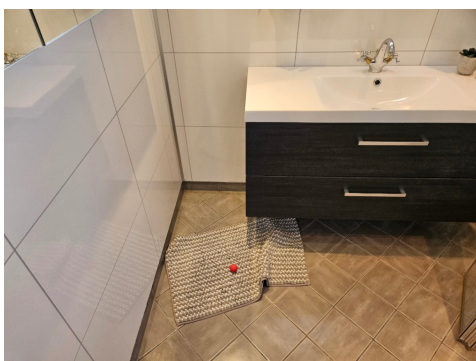
-Veggmontert dusj med glassvegger

- Elektrisk vifte

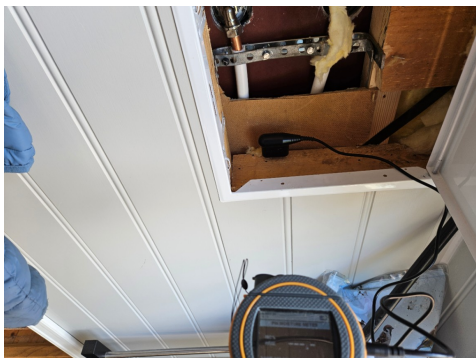
### ! TG 0 Tilliggende konstruksjoner våtrom

Hulltaking er foretatt og ingen unormale forhold er avdekt. Hulltaking er en stikk kontroll ett sted. Kontrollen kan ikke utelate fuktskader andre steder i rommet.

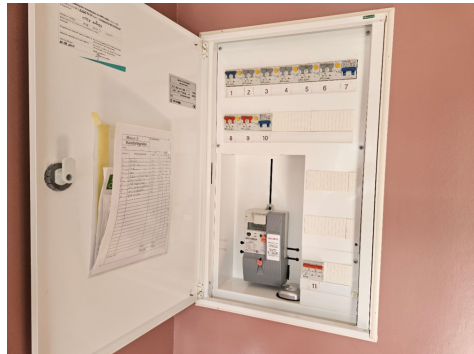
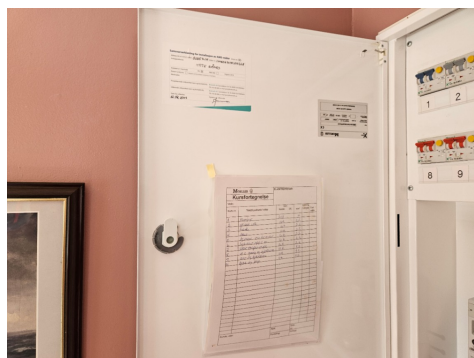
Takstmann er ikke EL fagmann og deler av anlegget er skjult. På generelt grunnlag anbefaler DSB(Direktoratet for Sikkerhet- og Beredskap) kontroll av EL anlegg hvert 5. år. Kostnadsestimat i rapporten her, er for en EL-kontroll og hensyntar ikke eventuelle fremtidige påkostninger for utbedring av eventuelle avvik.

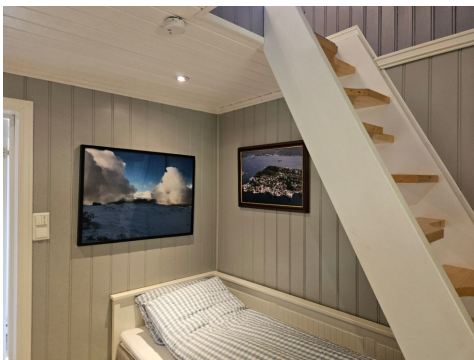
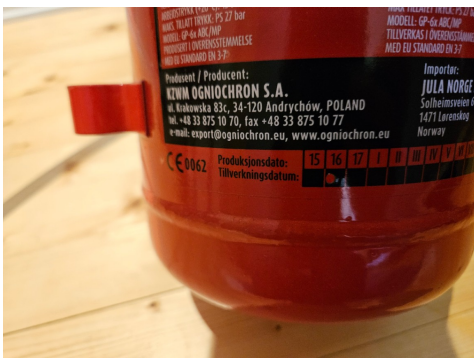
## Branntekniske forhold

Boligen er utstyrt med røykvarsler og brannslukningsapparat.

1. Er det mangler for brannslukningsutstyr i boligen iht. forskriftskrav på søknadstidspunktet, men minst Byggeforskrift 1985?  
**Nei**
2. Er det skader på brannslukningsutstyr eller er apparatet eldre enn 10 år?  
**Nei**
3. Er det mangler på røykvarsler i boligen iht. forskriftskrav på søknadstidspunktet, men minst Byggeforskrift 1985?  
**Nei**
4. Er det skader på røykvarsler?  
**Nei**
