# Tilstandsrapport

Hytte

Blomstølvegen 171, 2930 BAGN

Befaringsdato: 26.02.2025

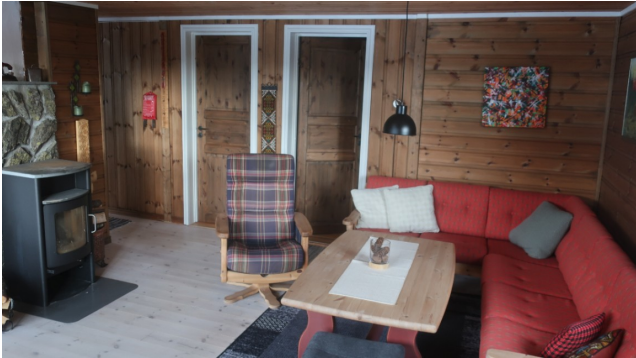
## ! TG 2 Radon

Radon. I 2010 ble det krav til radonsperre i alle nye bygg. Hytta er satt opp lenge før og har ikke radonsperre.

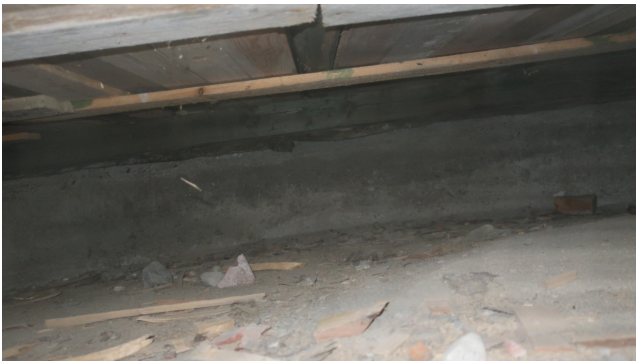
Krypkjeller bilde tatt fra kjellerluke
