# Tilstandsrapport

Enebolig

Nordjordeveien 10, 1930 AURSKOG

Rapportdato: 25.10.2025

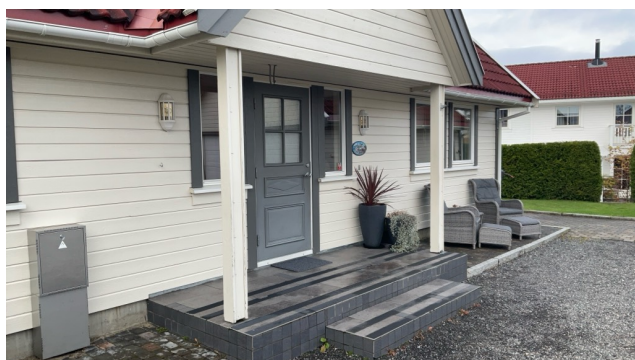
Flisarbeidet fremstår som ufagmessig og det er riss, sprekker og slitasje.

Bør utbedres.

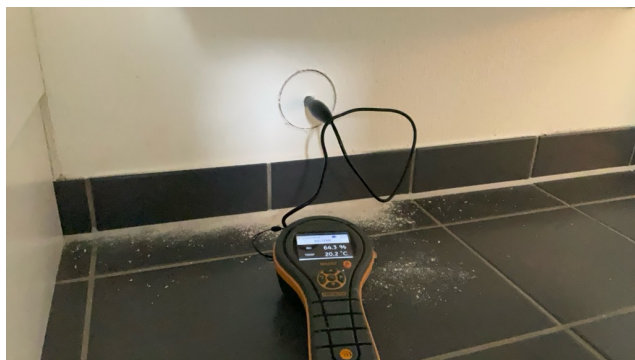
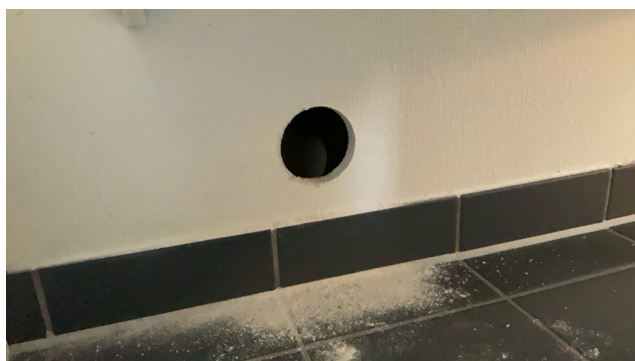
Hulltaking er foretatt uten å påvise unormale forhold. Hulltaking ble foretatt i vegg fra gangrom/bod mot bad. Det ble målt relativ luftfuktighet i veggen, det ble målt med stikkelektroder i treverk og det ble gjort visuell inspeksjon. Det ble ved målinger og visuell inspeksjon ikke påvist tegn på fuktskader.

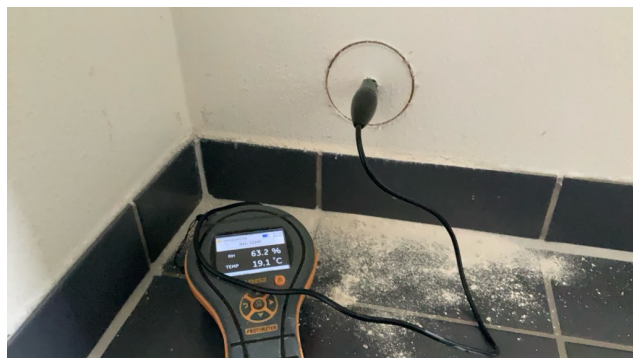
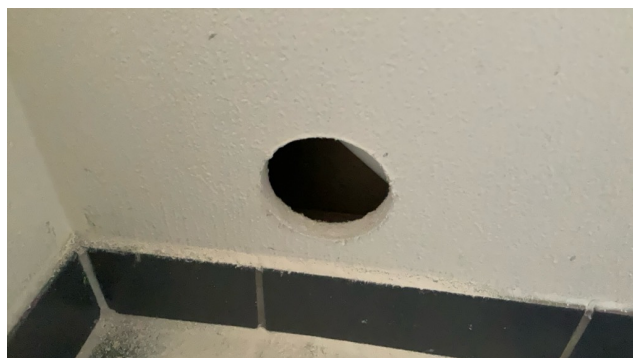
Det ble målt relativ luftfuktighet i vegg, det ble målt med stikkelektroder i treverk og det ble gjort visuell inspeksjon.

Det ble ved målinger og visuell inspeksjon ikke påvist tegn på fuktskader.

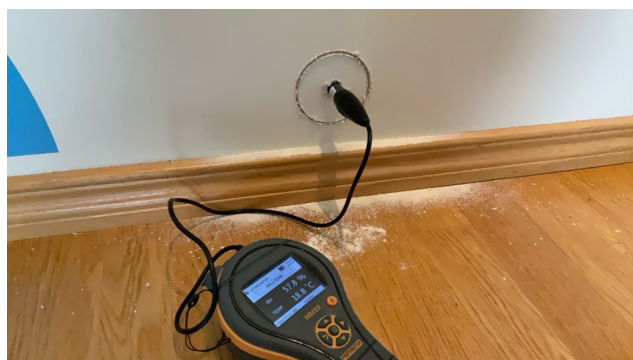
Hulltaking er foretatt uten å påvise unormale forhold.  
Hulltaking ble foretatt i vegg fra trapperom/stue mot dusjnise bad.  
Det ble målt relativ luftfuktighet i vegg, det ble målt med stikkelektroder i treverk og det ble gjort visuell inspeksjon.  
Det ble ved målinger og visuell inspeksjon ikke påvist tegn på fuktskader.

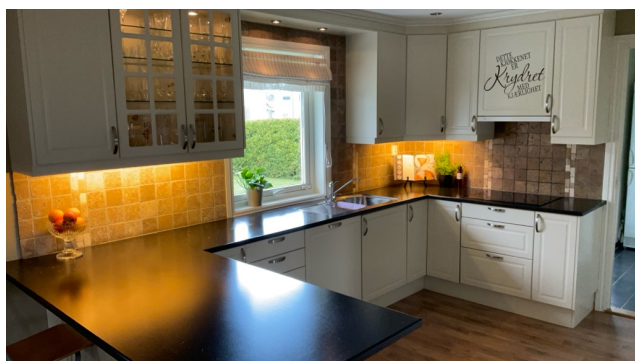
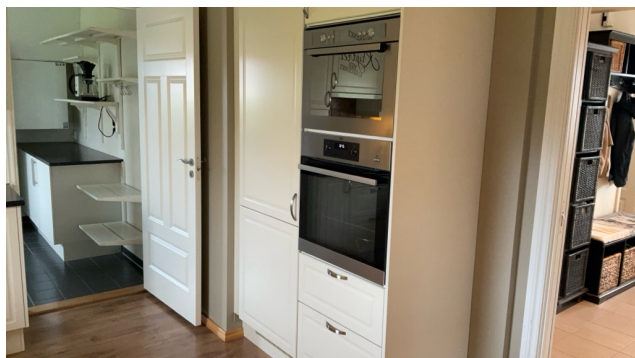
Innredningen er fra byggeåret og har normal slitasje alder tatt i betraktning.

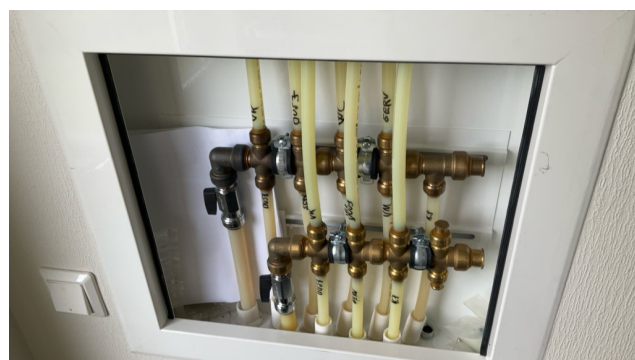
Innvendige vannledninger er av plast (rør i rør). Fra byggeåret. Det er besiktiget i rørskap.
