# Tilstandsrapport

Enebolig

Skarpsnovegen 21, 2390 MOELV

Befaringsdato: 05.02.2025

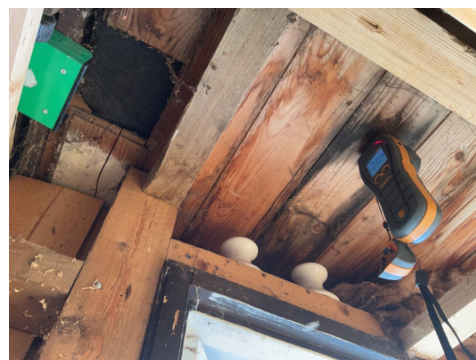
Tekkingen over inngangsparti og utvendig bod har svakheter, påvist med enkelte drypp og fuktig himling i utvendig bod.

Bordkledd underside av veranda og tak i bod bør rives for så å bruke annen løsning for tetting om ønskelig.

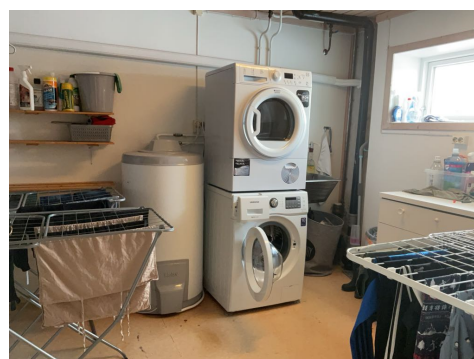
Større skader og utettheter i gulvbelegget.

Ingen lekkasje sikring.

Byggteknisk forskrift (TEK17) – Krever ikke at et vaskerom må ha sluk, men hvis det er fare for lekkasje, må rommet sikres mot fuktskader. Anbefales å montere enten sluk eller lekkasjestopper med magnetventil.

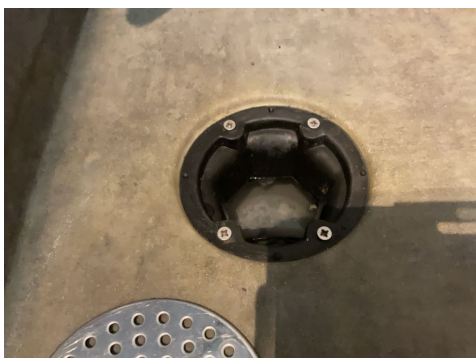
Avvik alder: Sluk er ikke skiftet ved oppgradering av gulvbelegg, kun ny klemring.

- Overvåk tilstanden jevnlig. For å få tilstandsgrad 0 eller 1 må slukløsningen skiftes ut og sannsynligvis må også membransjiktet skiftes/utbedres. Det er imidlertid vanskelig å si noe om tidspunktet for når dette er nødvendig.

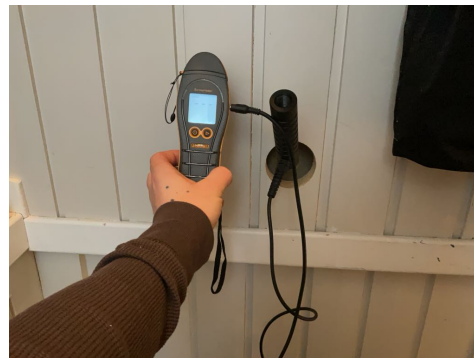
Hulltaking er foretatt uten å påvise unormale forhold. Hulltaking er foretatt ved/i i trapp bak dusjsone.
