Skarpsnovegen 21, 2390 MOELV

# Tilstandsrapport

Befaringsdato: 05.02.2025

Rapportdato: 17.02.2025

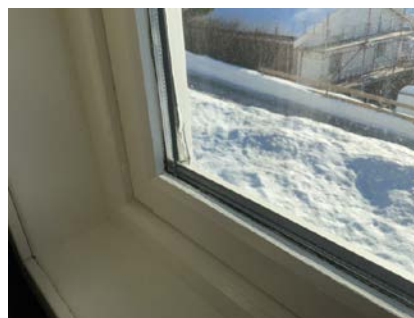
- Det er påvist tegn på innvendig kondensering av enkelte vindusglass.
- Karmene i vinduer er slitte og det er sprekker i treverket.
- Det er avvik:

- Kondensering på enkelte glass har medført fuktskader i treverk som kan medføre utskiftningsbehov av enkelte vinduer.

Ingen umiddelbare tiltak kreves men må påregne oppgraderinger over tid.

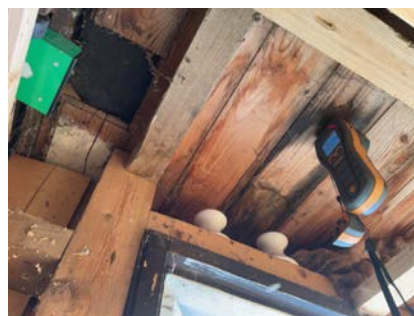
Tekkingen over inngangsparti og utvendig bod har svakheter, påvist med enkelte drypp og fuktig himling i utvendig bod.

Bordkledd underside av veranda og tak i bod bør rives for så å bruke annen løsning for tetting om ønskelig.

**Kostnadsestimat: 10 000 - 50 000**

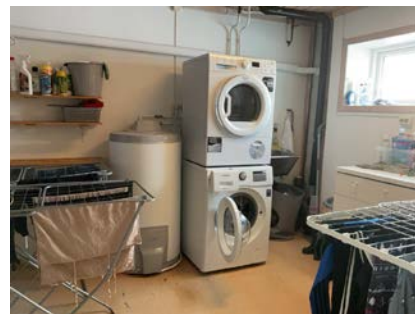
Større skader og utettheter i gulvbelegget.

Ingen lekkasje sikring.

Byggt teknisk forskrift (TEK17) – Krever ikke at et vaskerom må ha sluk, men hvis det er fare for lekkasje, må rommet sikres mot fuktskader. Anbefales å montere enten sluk eller lekkasjestopper med magnetventil.

**Kostnadsestimat: 50 000 - 100 000**

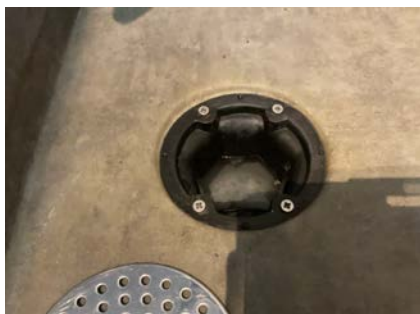
- Mer enn halvparten av forventet brukstid er passert på slukløsningen. Avvik alder: Sluk er ikke skiftet ved oppgradering av gulvbelegg, kun ny klemring.

- Overvåk tilstanden jevnlig. For å få tilstandsgrad 0 eller 1 må slukløsningen skiftes ut og sannsynligvis må også membransjiktet skiftes/utbedres. Det er imidlertid vanskelig å si noe om tidspunktet for når dette er nødvendig.

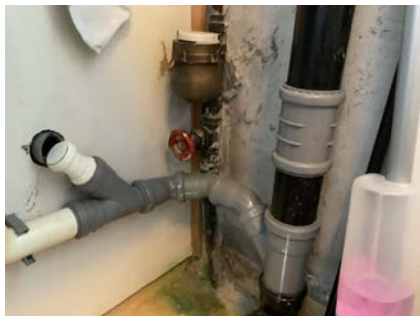
Noe rustdannelser på eldre stoppekran, den er derfor ikke funksjonstestet.

- Det er ikke behov for utbedringstiltak siden anlegget fungerer i dag, men ut ifra alder kan skader plutselig oppstå på eldre anlegg.
