Skarpsnovegen 21, 2390 MOELV

# Tilstandsrapport

Befaringsdato: 05.02.2025

Rapportdato: 17.02.2025

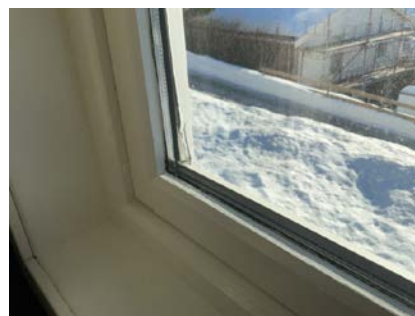
- Det er påvist tegn på innvendig kondensering av enkelte vindusglass.
- Karmene i vinduer er slitte og det er sprekker i treverket.
- Det er avvik:

- Kondensering på enkelte glass har medført fuktskader i treverk som kan medføre utskiftningsbehov av enkelte vinduer.

Ingen umiddelbare tiltak kreves men må påregne oppgraderinger over tid.

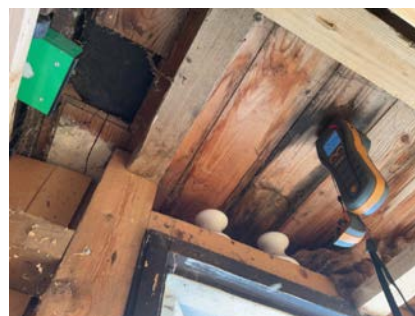
Tekkingen over inngangsparti og utvendig bod har svakheter, påvist med enkelte drypp og fuktig himling i utvendig bod.

Bordkledd underside av veranda og tak i bod bør rives for så å bruke annen løsning for tetting om ønskelig.

Kostnadsestimat: 10 000 - 50 000

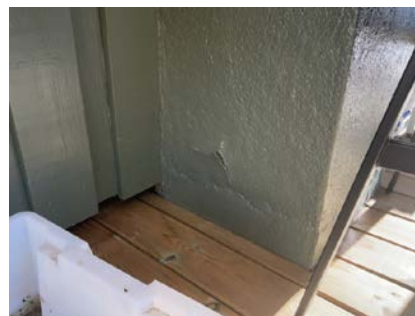
- Tidspunkt for piperehabilitering nærmer seg.

Kostnadsestimat: 10 000 - 50 000

Skiftet sotluke etter befaring.

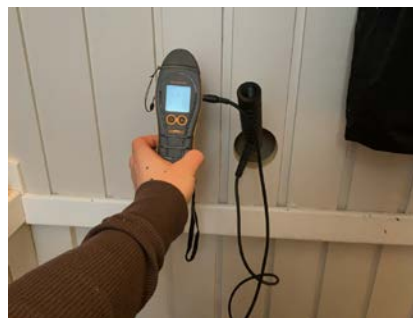
Hulltaking er foretatt uten å påvise unormale forhold. Hulltaking er foretatt ved/i i trapp bak dusjsone.
