Skarpsnovegen 21, 2390 MOELV

**MOELV - Enebolig med  
panoramautsikt over Mjøsa -  
solrik og usjenert beliggenhet**

# Tilstandsrapport

Befaringsdato: 05.02.2025

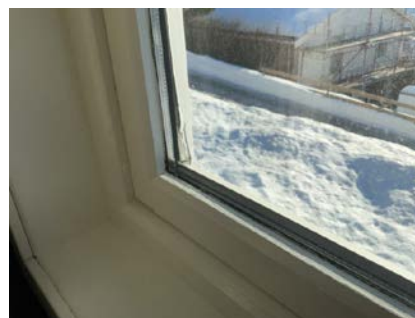
- Det er påvist tegn på innvendig kondensering av enkelte vindusglass.
- Karmene i vinduer er slitte og det er sprekker i treverket.
- Det er avvik:

- Kondensering på enkelte glass har medført fuktskader i treverk som kan medføre utskiftningsbehov av enkelte vinduer.

Ingen umiddelbare tiltak kreves men må påregne oppgraderinger over tid.

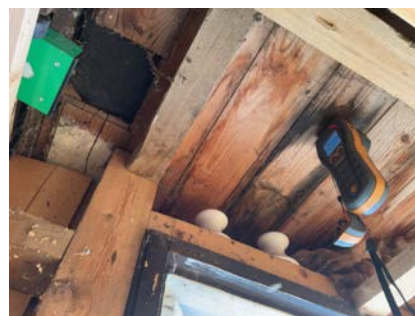
Tekkingen over inngangsparti og utvendig bod har svakheter, påvist med enkelte drypp og fuktig himling i utvendig bod.

Bordkledd underside av veranda og tak i bod bør rives for så å bruke annen løsning for tetting om ønskelig.

Kostnadsestimat: 10 000 - 50 000

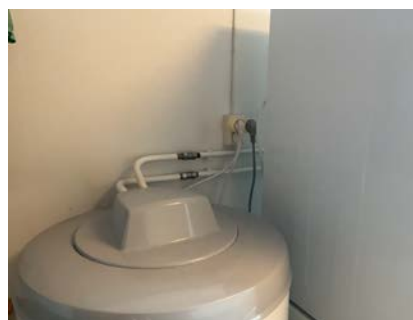
- Det bør etableres tilfredsstillende el-tilkobling etter gjeldende forskrift.
