Skarpsnovegen 21, 2390 MOELV

**MOELV - Enebolig med  
panoramautsikt over Mjøsa - solrik  
og usjenert beliggenhet**

# Tilstandsrapport

Befaringsdato: 05.02.2025

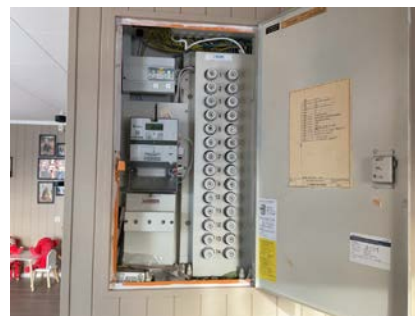
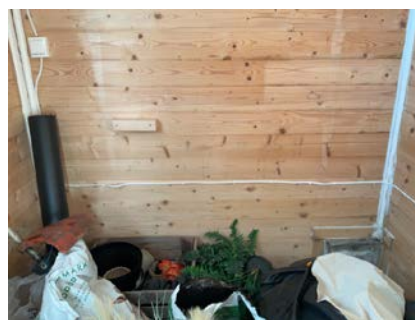
Kostnadsestimat satt for el-kontroll.

Kostnadsestimat: Under 10 000
