Skarpsnovegen 21, 2390 MOELV

# Tilstandsrapport

Befaringsdato: 05.02.2025

Rapportdato: 17.02.2025

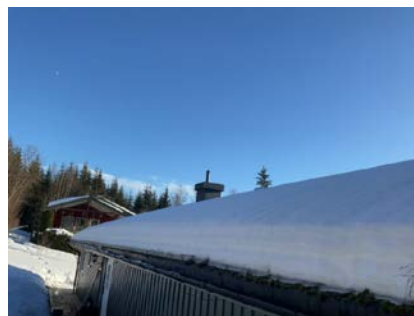
Siden taket (takkonstruksjon, taktekking ) kun er observert fra bakkenivå, er vurderingen begrenset av dette. Det er ikke sikkerhetsmessig forsvarlig å bevege seg ut på taket eller observere fra stige. Selv om det ikke er avdekket skader under befaringen, betyr ikke dette at det ikke foreligger skader som en besiktigelse på taket kan avdekke. Vær oppmerksom på denne risikoen. En undersøkelse av taket kan utføres av en fagperson under tilstrekkelige sikkerhetsforhold.

- Det bør foretas nærmere undersøkelser av taktekking når taket er snøfritt.

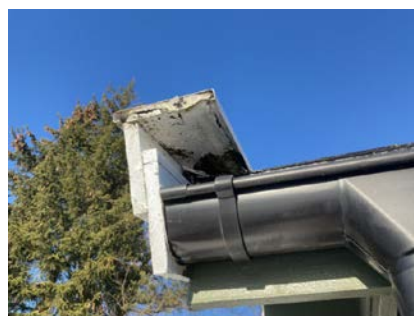
### Nedløp og beslag

Helbeslått pipetopp, beslått luftehatt og lakkerte stål takrenner og nedløp.  
Beslagsløsninger, overganger og takgjennomføringer er ikke kontrollert på grunn av snø.

Noe slitte ender med råteskader på vidskiebord og isbord.

Sjekkes nærmere når taket er snøfritt.  
Vidskiebord og isbord byttes ved behov.
