Lensmann Olsens vei 9F, 8613 MO I RANA

**Pent og innholdsrikt  
enderekkehus med egen garasje  
m/bod, stor terrasse, 2 stuer og 2  
bad.**

# Tilstandsrapport

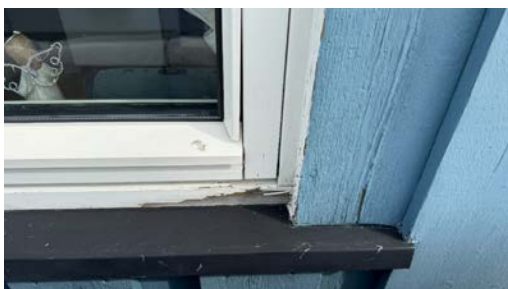
Enkelte vinduer er noe utvendig værslitt.

Utvendig overflatebehandling av vinduer bør påregnes.

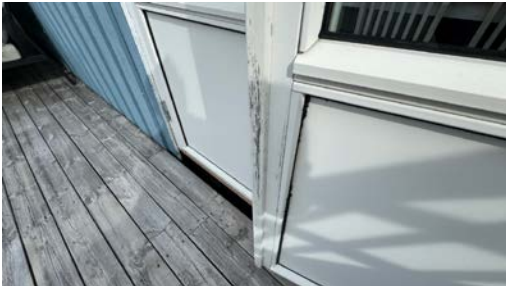
Terrassedøren har noe skrapemerker og skade i pakninger.

Kloremerker på dør/pakning

Utskifting av pakninger og overflatebehandling av døren bør påregnes.

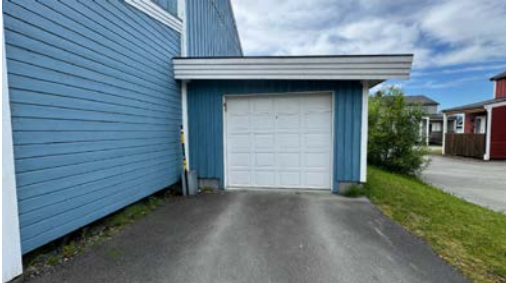
Garasje

Eier opplyser at det ved noen tilfeller ved nedbør kommer noe fuktmerker på betonggulvet i sportsboden.

Det bør utføres tettetiltak.

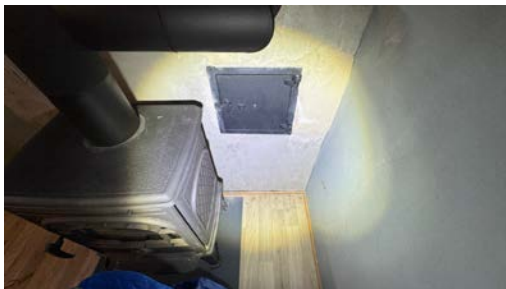
Ildfast plate mangler på gulvet under sotluke/feieluke på pipe.

- Det anbefales å montere ildfast plate under luker på pipe.

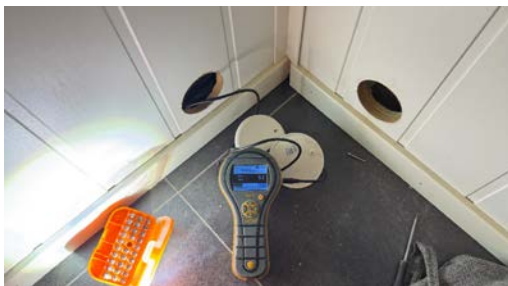
Boligen har innredede rom i kjelleren. Det ble ikke registrert fuktskader/forhøyede fuktverdier ved stikkprøvetaking, men det kan ikke utelukkes at det finnes fuktskader i konstruksjonen. Innredede rom under terreng betraktes generelt som en risikokonstruksjon.

Hulltaking er foretatt uten å påvise unormale forhold.

Konstruksjonen bør overvåkes jevnlig, da innredede rom under terreng anses som risikokonstruksjon.

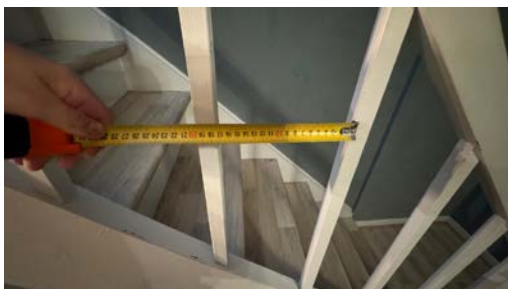
Kontroll av åpninger i rekkverk.

- Det er ikke krav om utbedring av åpninger opp til dagens krav.

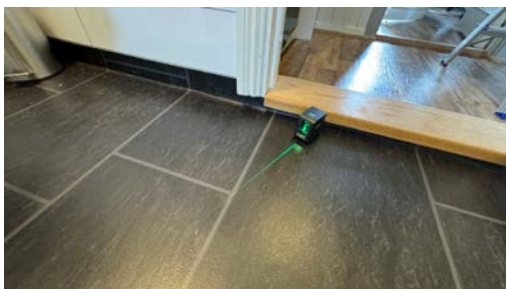
- Det er påvist avvik i fallforhold til sluk i forhold til krav i forskrift på byggetidspunktet.

Kontroll av fallforhold.

For å få tilstandsgrad 0 eller 1 må gulvet bygges om for å få riktig fall mot sluk. Dette vil imidlertid sjelden være økonomisk rasjonelt som et enkeltstående tiltak. Ved en eventuell renovering bør man påse at badet bygges med riktig/tilfredsstillende fall mot sluk.

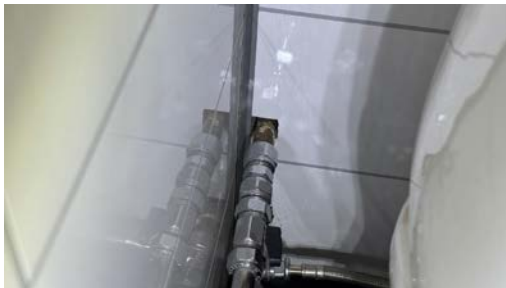
Det er påvist sprekk i overgang mellom vegg/gulv.

- Ved utettheter i membran/tettesjikt er det høy risiko for at vann trenger gjennom konstruksjonene og kan medføre fuktskader.

Det er påvist utette rørgjennomføringer i våtsone.

Det må foretas lokale tiltak for å utbedre utettheter på våtrommet.

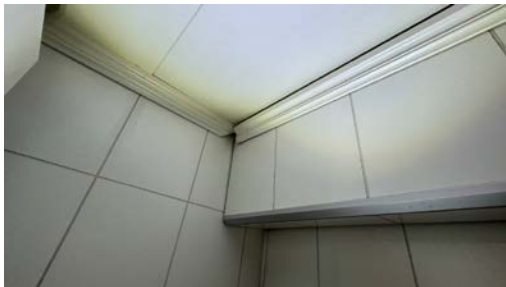
Innkassing av rør er løs.

Innkassing av rør må festes tilfredsstillende.

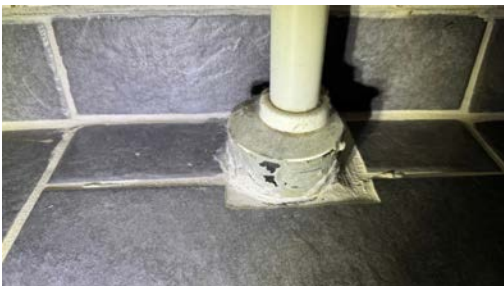
- Ved utettheter i membran/tettesjikt er det høy risiko for at vann trenger gjennom konstruksjonene og kan medføre fuktskader.

Det er ikke påvist synlig bruk av rørmansjett ved avløp til vasken.

Det anbefales å etablere rørmansjett ved avløp for å sikre tett og forskriftsmessig utførelse.

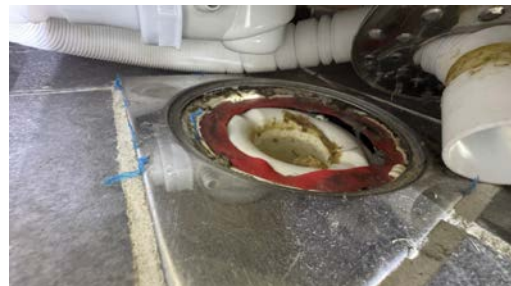
Kontroll av sluk.

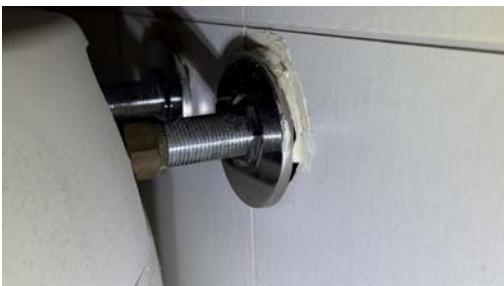
Utett rørgjennomføring.

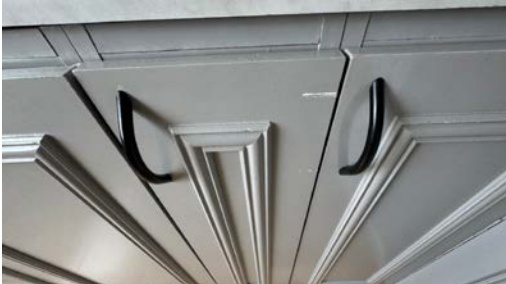
Kjøkkeninnredningen har noe slitasje.

Umiddelbare tiltak anses ikke som nødvendig, da slitasjen er av estetisk karakter.

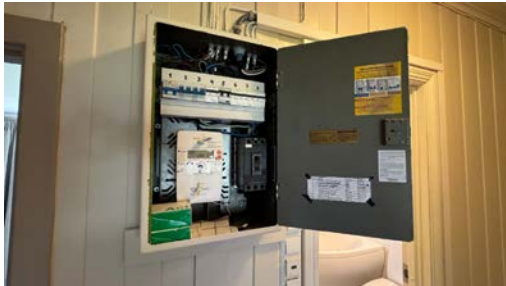
Kontroll av el-skap og kursfortegnelse.

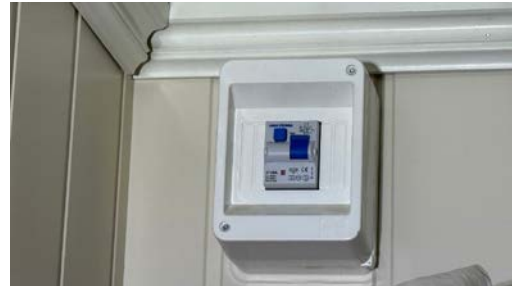
Sikring plassert i skap i gangen.

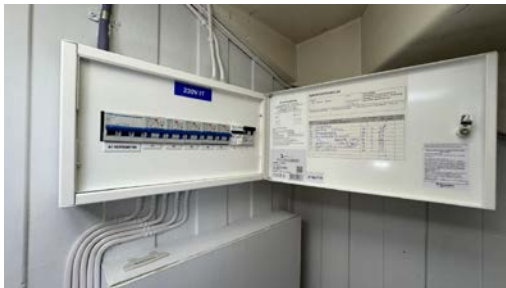
Kontroll av el-skap
