Tilstandsrapport

Fritidsbolig

Geitholmsunda 29, 3783 KRAGERØ
SKJÆRGÅRD

Befaringsdato: 22.07.2025

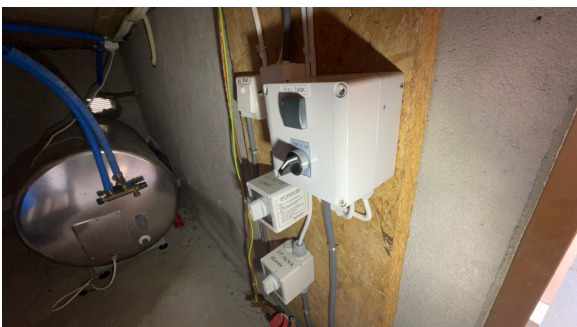
Kontrollpanel og alarm pumpe.
