Jegerveien 3, 1960 LØKEN

Familievennlig, pen enebolig
- 2 stuer - Ildsted og varmepumpe
- Solrike uteplasser - Stor, flat hage - Dobbelgarasje

Befaringsdato: 04.11.2024

Rapportdato: 07.11.2024

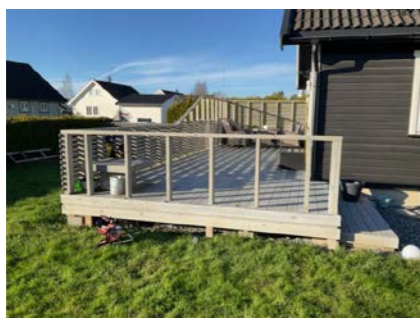
TG 2 Balkong

Balkong i frittstående trekonstruksjon.
Spaltgulv av tre og rekkverk i trekonstruksjon.

- Det er avvik:
- Konstruksjonene har skjevheter.

- Lokal utbedring må utføres.

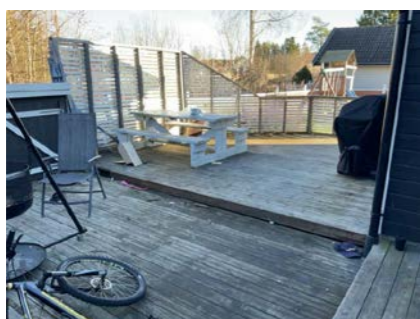
TG 2 Overflater

Det er stedvis slitasjeskader og slitasjemerker.
Det er stedvis gliper i gulv mot listverk, dører mm.
Det er stedvis gliper i listverk.
Det mangler listverk stedvis.
Det er bom (hulrom) i enkelte gulvfliser kjøkken.
Det mangler gulvfliser/komplettering ved opprinnelig vegg ved kjøkken.

Avvikene bør utbedres. Krav til standard vil være avgjørende for eventuelle tiltak.

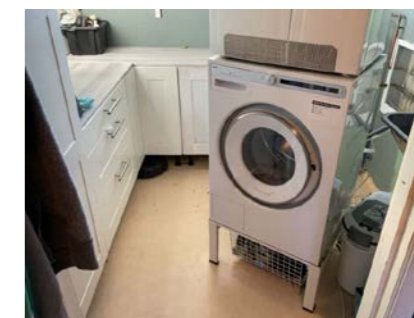
1. ETASJE > VASKEROM

TG 2 Overflater vegger og himling

- Det er avvik:
- Det er stedvis pløser og skader i veggoverflater/strien.

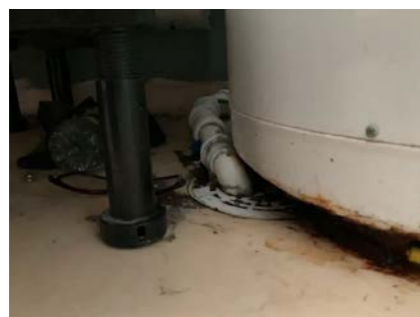
1. ETASJE > VASKEROM

TG 2 Sanitærutstyr og innredning

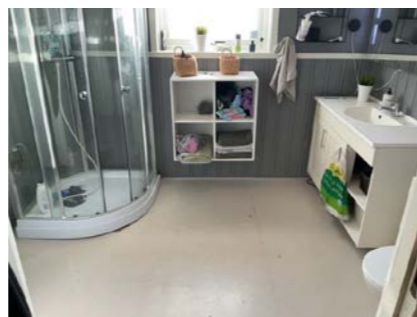
1. ETASJE > BAD/WC

- Det er vindu/dør med ikke fuktbestandige materialer i våtsonen (ved vask, dusj, badekar, osv.), løsningen eller byggematerialet er uegnet
- Det er uegnede materialer i våtsoner

- Uegnede materialer må fuktbeskyttes/utskiftes.

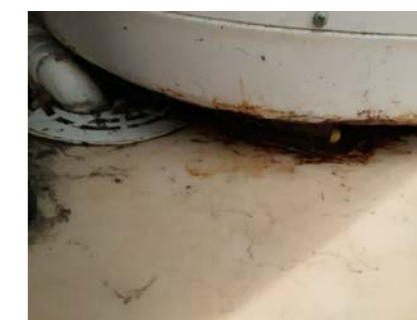
TG 2 Elektrisk anlegg

- Manglende dokumentasjon på utført arbeid.
- Avvik på tilkobling av varmtvannstanken.

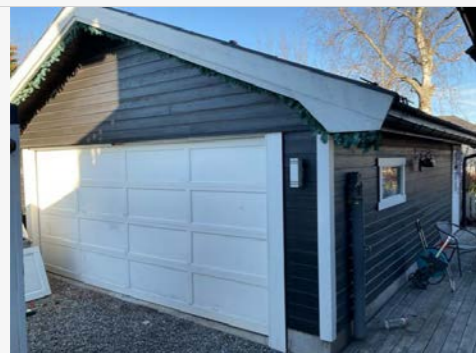
Garasje

Gangdør har slitasje og er utett - Bør utbedres.
Betonggulvet/-dekke har slitasje og sprekker.
Deler av vegger er innvendig platekledd (enkel standard).
