Nøkkelinformasjon

Stor enebolig med utleiehybel på Stenrød.

Befaringsdato: 07.04.2026

Rapportdato: 08.05.2026

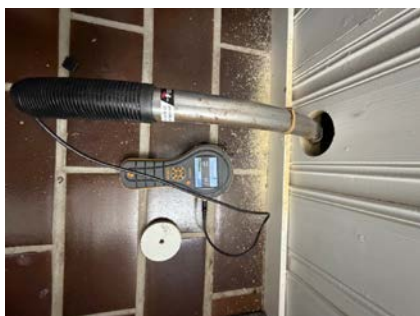
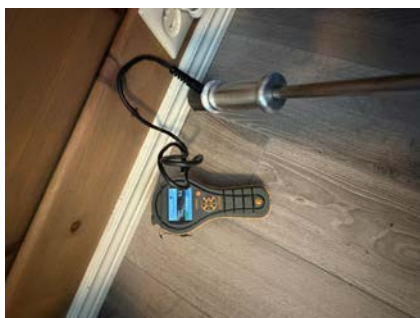
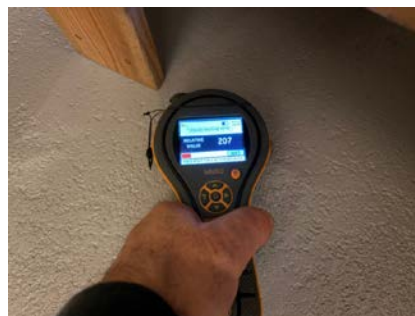
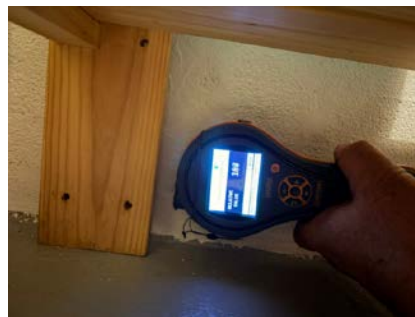
Det ble målt fuktindikasjoner på over 200 på gulv og 180 på vegger.

Det er underetasje med vegger delvis under terreng. Iht. NS 3514:2020 (antatt gjeldende bransjestandarden for fuktsikker bygning iht. § 2-15. Rom under terreng) settes kritisk fuktnivå for konstruksjoner som vegger under terrengnivå til 15 vektprosent. Vegger under terreng som er innekledd betraktes som risikokonstruksjon, og anbefales generelt ytterligere kontrollert. Drenering og fuktsikring av grunnmur har begrenset levetid. Svekket drenering/fuktsikring kan medføre fuktskader i sjiktet bak overflater på utforede vegger og oppfôret gulv. Disse fuktskadene kan oppstå før fuktigheten kan oppdages/registreres på innvendig overflate. Oppfôret gulv og utforede vegger i rom under terreng er en risikokonstruksjon, også med tanke på kondensproblematikk.

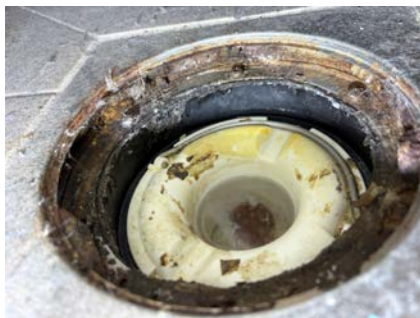
Under dujskabinett

Rengjøring og inspeksjon av sluker bør utføres regelmessig for å sikre en god funksjon.
Det må undersøkes ytterligere om det er membran/tetteskikt på vegger.

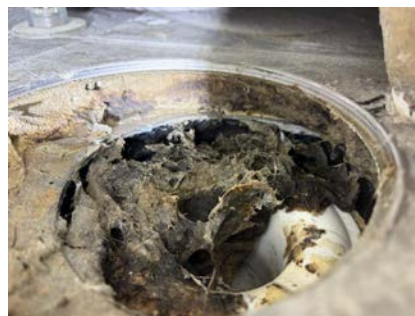
Det må undersøkes ytterligere om det er membran/tettesjikt på vegger.

Rengjøring og inspeksjon av sluker bør utføres regelmessig for å sikre en god funksjon.

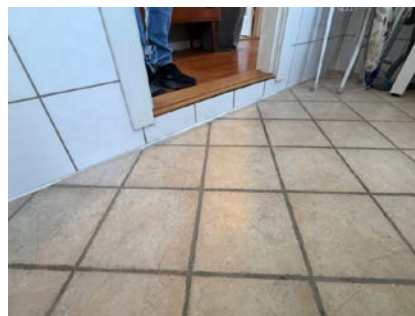
Kostnadsestimat: 20 000 - 100 000

For å lukke avviket må det etableres riktig fall til sluket i rommet.

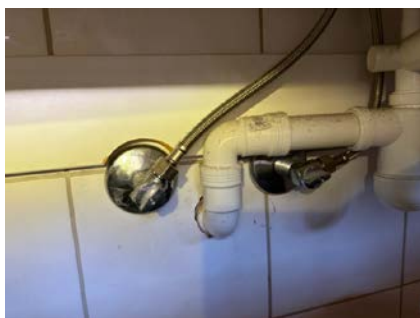
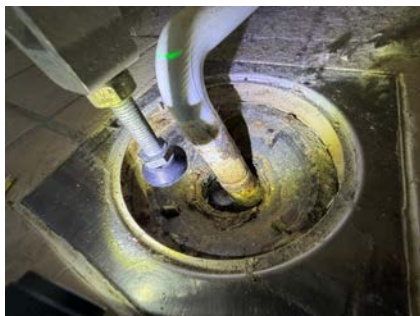
1. ETASJE > BAD/VASKEROM

- Overvåk tilstanden jevnlig. For å få tilstandsgrad 0 eller 1 må slukløsningen skiftes ut og sannsynligvis må også membransjiktet skiftes/utbedres. Det er imidlertid vanskelig å si noe om tidspunktet for når dette er nødvendig.
- Eldre sluk av plast er ofte utsatt for lekkasjer og særlig i overganger. Eventuelle lekkasjer kan medføre fuktskader på tilliggende konstruksjoner.
