# Tilstandsrapport

Fritidsbolig

Flørenesveien 42, 4790 LILLESAND

Befaringsdato: 20.03.2026

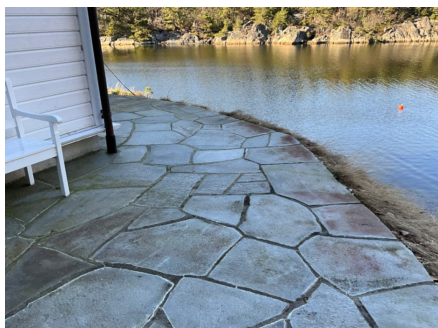
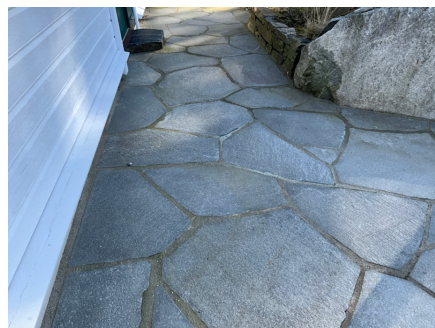
Platting med overflater av skiferheller.

Skifer som regelmessig utsettes for vanneksponering, kan under frostforhold gjennomgå termisk utvidelse og sammentrekning, noe som kan føre til at materialet løsner over tid.

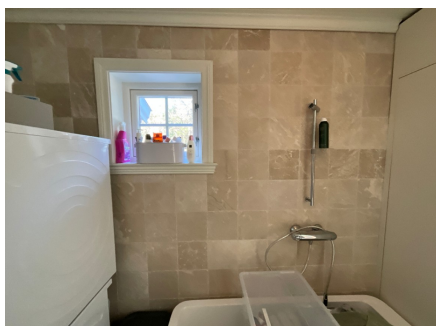
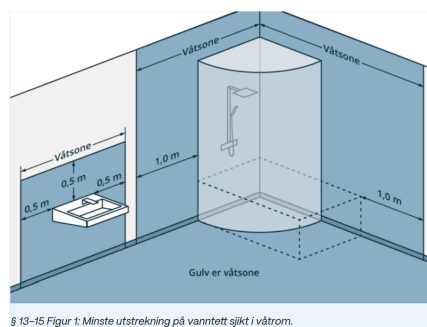
### 1. ETASJE > BAD/VASKEROM

- Dersom det ikke gjøres tiltak, kan dette medføre oppfukting, oppsvelling og forringelse av materialer over tid og fuktskader på tilstøtende konstruksjoner.

Det anbefales jevnlig visuell kontroll av fuger, slukovergang og gjennomføringer. Ved fremtidig oppussing bør full utskifting av membran og sluk vurderes.

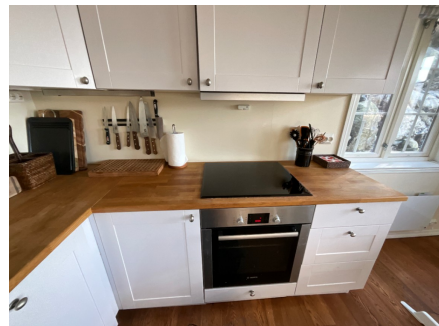
Liten skade på skapet.

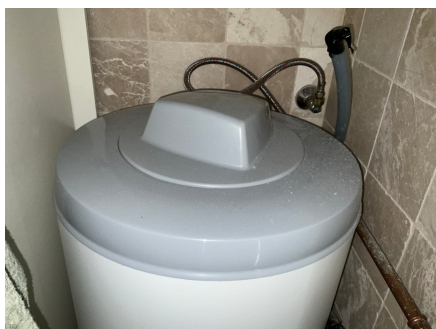
## ! TG 2 Vannbåren varme

Manglende servicehistorikk gir usikkerhet knyttet til anleggets tekniske tilstand, funksjon og restlevetid. Over tid kan dette føre til redusert effekt, driftsproblemer eller lekkasjer i røranlegget med påfølgende fuktskader i konstruksjoner.  
Det anbefales kontroll av fagperson for vurdering av anleggets funksjon, trykkforhold, komponenttilstand og behov for vedlikehold eller utskifting av deler.  
Tilstandsgrad settes til TG2 på bakgrunn av manglende dokumentasjon på service og usikkerhet knyttet til anleggets tekniske tilstand og videre driftssikkerhet.

- Anlegget må sjekkes av fagperson, som må utføre eventuelle tiltak på anlegget.

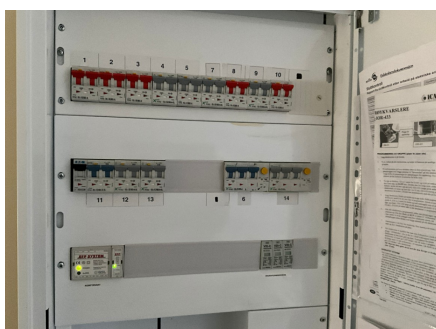
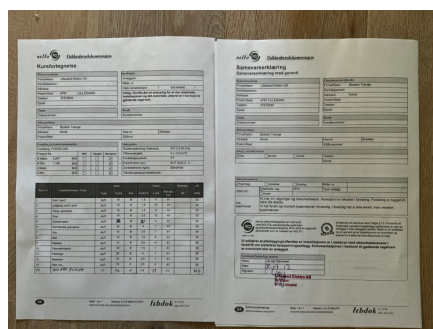
På bakgrunn av manglende historikk på anlegget anbefales det en utvidet el kontroll på hele anlegget. Kostnader etter en kontroll må påregnes.

En utvidet el-kontroll i et bygg er en grundigere vurdering av det elektriske anlegget enn en vanlig el-kontroll. Den gjennomføres ofte når det er behov for å sikre at det elektriske anlegget er trygt, oppdatert eller har blitt utsatt for endringer, skader eller slitasje. En utvidet el-kontroll er en full gjennomgang av det elektriske anlegget: Dette inkluderer inspeksjon av sikringsskap, ledninger, stikkontakter, brytere og jordingssystemer. Testing av jordfeilbrytere og beskyttelsesanordninger: Sikrer at disse fungerer som de skal for å hindre elektrisk støt og brann. En utvidet el-kontroll gir en mer detaljert vurdering av det elektriske anleggets tilstand, og bidrar til å sikre at det er trygt og i henhold til gjeldende forskrifter.

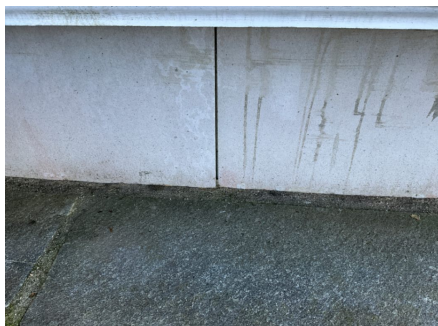
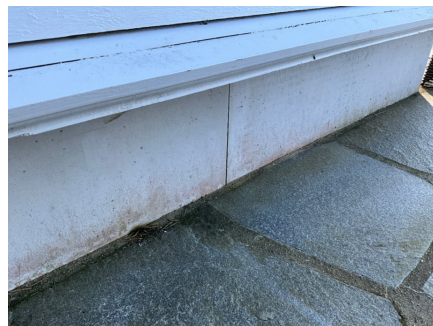
- Grunnmurselementer må tildekkes med ubrennbare materialer.

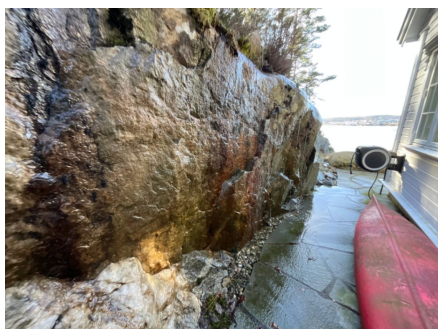
Ytterligere undersøkelser bør gjøres, etablere grøfter eller en mur for å lede bord overvann.

- Det bør foretas terrengjusteringer.

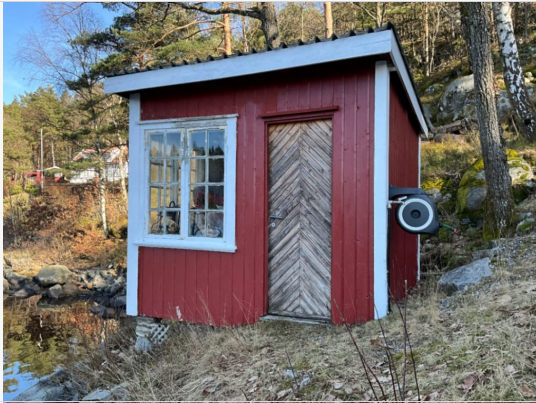
## Bod

Det må påregnes jevnlig vedlikehold av kledning, vindu, dør og takteking som følge av alder og klimabelastning.
