# Tilstandsrapport

📍 Skogsnarveien 63 , 1406 SKI

# gnr. 133, bnr. 225, snr. 33

Befaringsdato: 25.02.2026

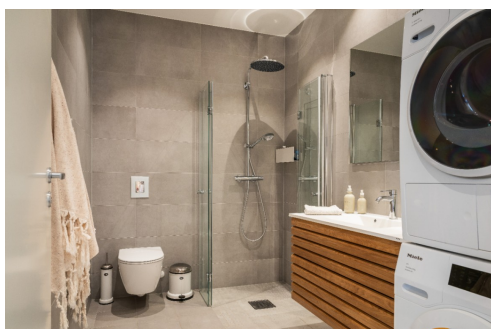
### 1. ETASJE > BAD

Gulv- og veggflatene består av fliser. Takflatene består av malte takflater. Veggmonterte dusjvegger, dusj direkte på gulv med termostat batteri, veggmontert klosett, servant med skuffer, speil og opplegg for vaskemaskin. Sluk i plastkonstruksjon. Baderommet er fra byggeperioden. Dokumentasjon på utførelse er ikke fremlagt for takstmannen.

### Vurdering av avvik:

- Det er avvik:

Registrert avvik påvirker ikke våtrommets funksjonalitet ved normal bruk.

Hulltaking er ikke gjennomført, da undertegnede vurderer dette som unødvendig for dette badet. Det presiseres at dette er et avvik fra forskrift til avhendingslova (Tryggere bolighandel). Bygningen er oppført i 2024, og det er fortsatt garanti på badet. Ferdigattest er datert 18.03.2025.

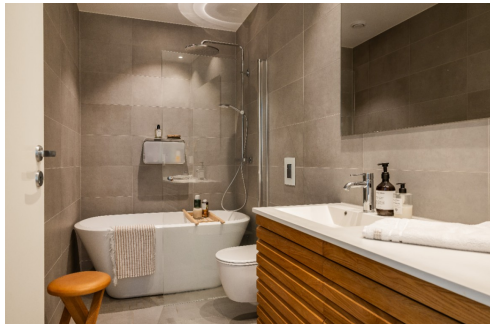
## 2. ETASJE > BAD

Gulv- og veggflatene består av fliser. Takflatene består av malte takflater. Veggmontert dusjvegg, badekar, veggmontert klosett, servant med skuffer og speil. Sluk i plastkonstruksjon. Baderommet er fra byggeperioden. Dokumentasjon på utførelse er ikke fremlagt for takstmannen.

### TG 1 Overflater vegger og himling

Hulltaking er ikke gjennomført, da undertegnede vurderer dette som unødvendig for dette badet. Det presiseres at dette er et avvik fra forskrift til avhendingslova (Tryggere bolighandel). Bygningen er oppført i 2024, og det er fortsatt garanti på badet. Ferdigattest er datert 18.03.2025.
