Tilstandsrapport

Boligbygg med flere boenheter

Spillplassen 3, 1920 SØRUMSAND

Befaringsdato: 10.03.2025

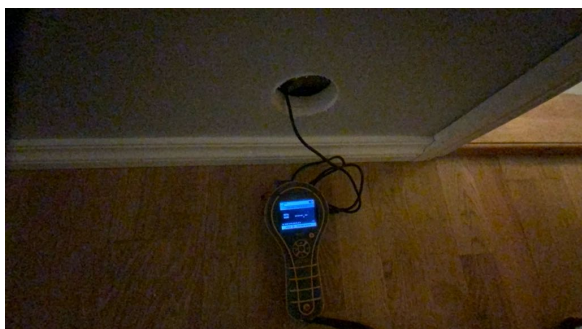
TE1 Tilliggende konstruksjoner våtrom

Hulltaking er foretatt uten å påvise unormale forhold. Hulltaking er foretatt ved/i Entre.

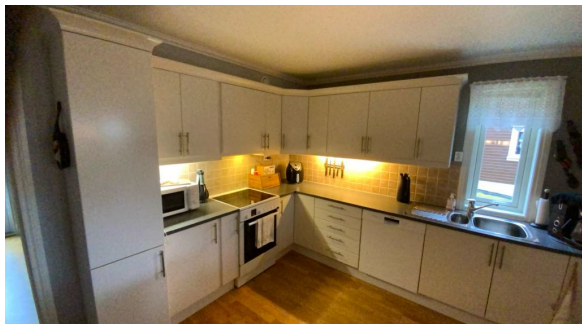
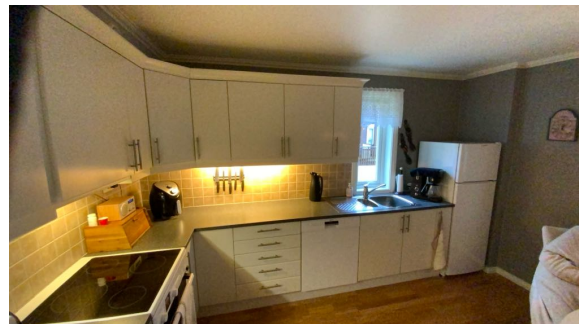
KJØKKEN

Kjøkkenet har Norema innredning med glatte fronter. Benkeplaten er av laminat med fliser over benk. Det er kjølfryseskap, oppvaskmaskin og komfyr. Etablert vannstopper i kjøkkenbenk.

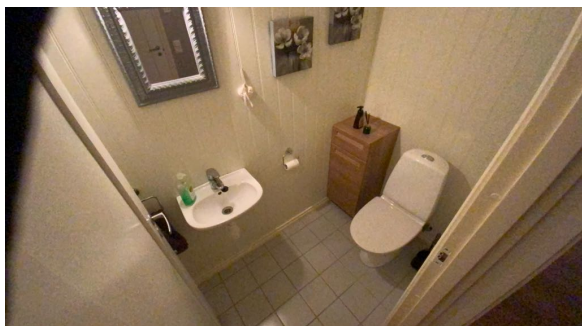
TG1 Overflater og konstruksjon

Toalettrom med panelplater på vegger og fliser på gulv. Etablert toalett og vegghengt servant.

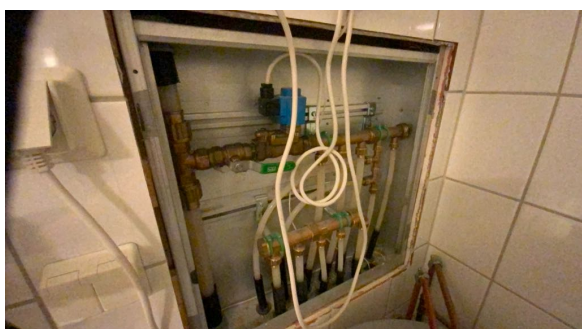
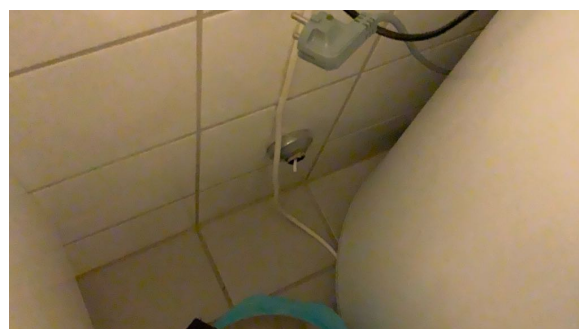
TG1 Vannledninger

Innvendige vannledninger er av plast (rør i rør). Det er besiktiget i rørskap.
