# Tilstandsrapport

Rekkehus

Flaktveitvegen 532 , 5134 FLAKTVEIT

Oppdragsnr.: 22438-1135

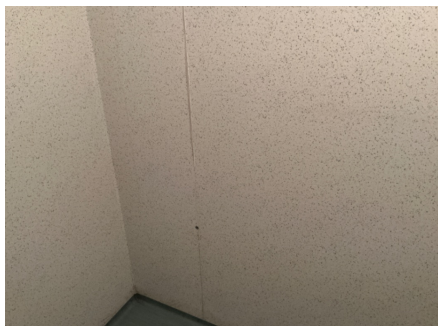
## UNDERETASJE > VASKEROM: 5,3M<sup>2</sup>

### TG 2 Overflater Gulv

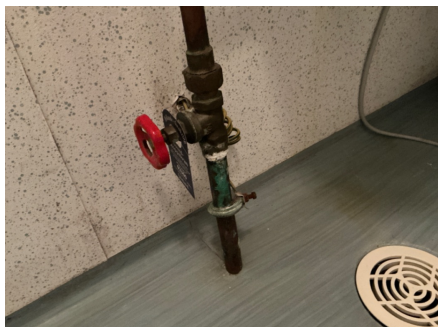
- Tidspunkt for utskiftning av vannledninger nærmer seg.
- Det er ikke behov for utbedringstiltak siden anlegget fungerer i dag, men ut ifra alder kan skader plutselig oppstå på eldre anlegg.
- I forbindelse med oppgradering av våtrom vil det være naturlig med utskiftning av rør.

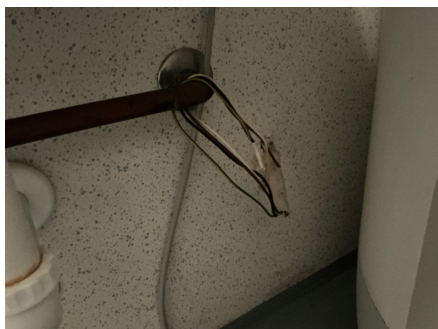
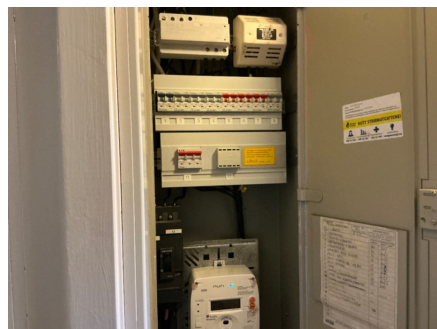
Eiendommen selges som dødsbo, og det foreligger begrenset informasjon om det elektriske anleggets tilstand og historikk. Da avdøde var eneeier og det ikke er andre personer med kjennskap til eventuelle arbeider, vedlikehold eller feil, vil opplysninger om anleggets utførelse og bruk være mangelfulle.

Kjøper må derfor være oppmerksom på at det elektriske anlegget ikke er vurdert utover visuell befaring og kontroll av tilgjengelige komponenter.
