Flaktveitvegen 532, 5134 FLAKTVEIT

**Familievennlig enderekkehus med  
attraktiv beliggenhet på Flaktveit |  
Parkering i garasje | Stort  
potensiale**

# Tilstandsrapport

Befaringsdato: 24.02.2026

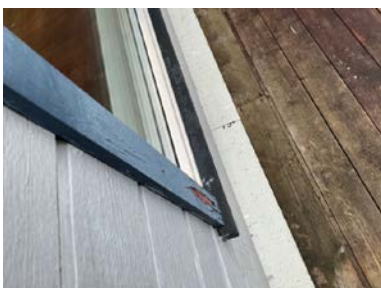
- Det er påvist at enkelte vinduer er vanskelig å åpne/lukke.
- Karmene i vinduer er slitte og det er sprekker i treverket.

Det er økt risiko for varmetap og trekk. Vinduene har lavere isolasjonsverdi og sikkerhet enn hva som anses som normalt etter dagens standard.

- Det må påregnes noe vedlikehold og at enkelte vinduer må skiftes ut.

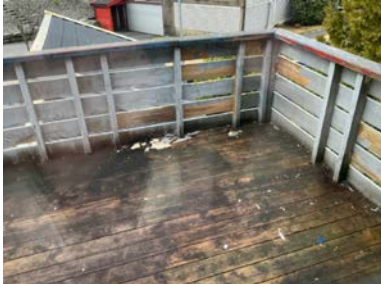
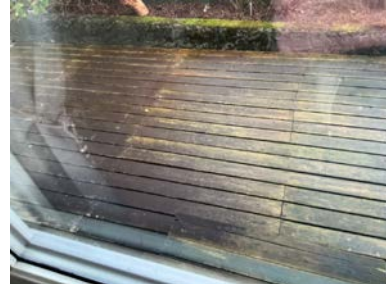
Konstruksjonene/rekkverk har omfattende skjevheter og skader.

- De påviste skader må utbedres.

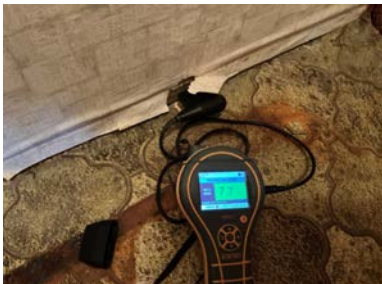
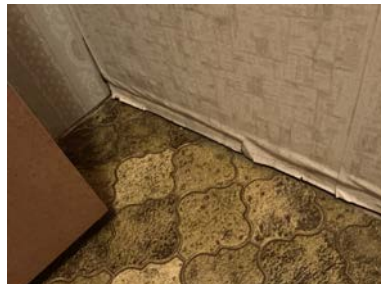
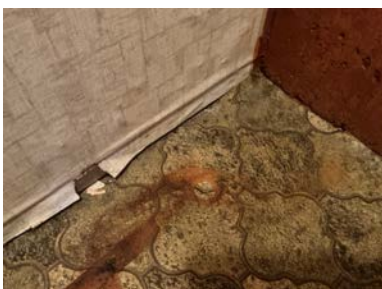
### TG 2 Etasjeskille/gulv mot grunn

Forholdene tyder på utilstrekkelig underarbeid eller fuktpåvirkning, og kan føre til videre løsning og forringelse av overflatene. Det anbefales å avklare årsak og utføre nødvendig utbedring.

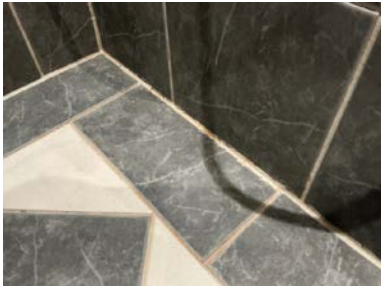
Som følge av alder på overflatene og overnevnt informasjon må det påregnes oppgradering/oppussing innen rimelig tid, tidspunkt for når dette blir en nødvendighet er vanskelig å si noe om.

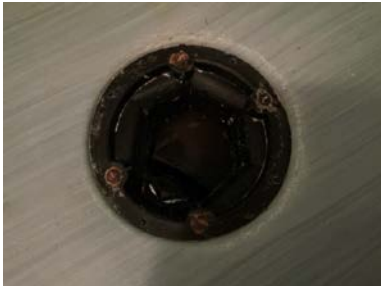
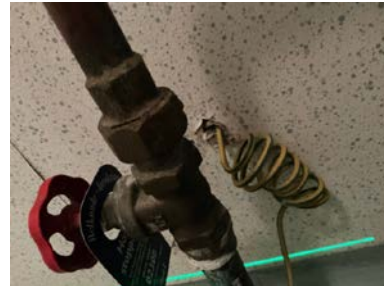
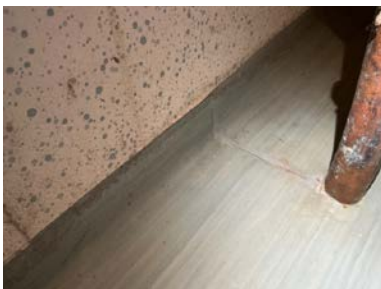
### TG 1 Sanitærutstyr og innredning

Forholdet tyder på fuktpåvirkning i overgangen og kan føre til videre nedbrytning dersom det ikke utbedres. Det anbefales å fjerne og fornye fugene samt sikre tilfredsstillende tetting i overgangen.
