# Tilstandsrapport

Enebolig

Lauvåsen 14, 3750 DRANGEDAL

Befaringsdato: 20.10.2025

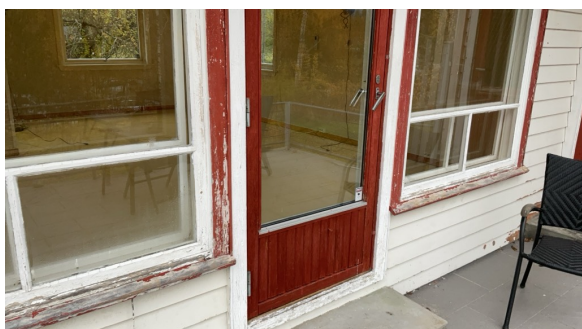
- Karmene i dører er værslitte utvendig og det er sprekker i trevirket.

Det må påregnes vedlikehold og ev. utskiftninger av enkelte dører.

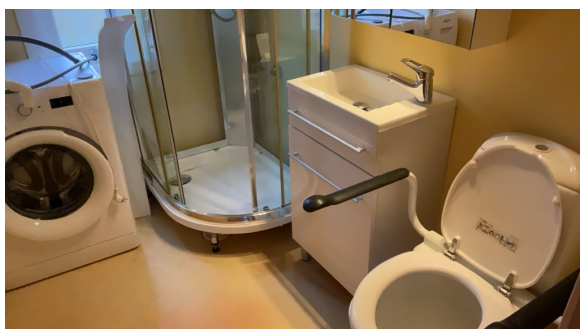
- Manglende oppgradering av våtrommet medfører høy risiko for at konstruksjonene ikke vil tåle vanlig bruk av vann eller lekkasjer. Selv om det er dusjkabinett, er det fortsatt en betydelig risiko for at våtrommets konstruksjoner ikke tåler lekkasjer. Dette kan føre til fuktskader på tilstøtende konstruksjoner.
- Våtrommet må totalrenoveres. Alle forhold med tettesjikt, våtsone, sluk m.m. må dokumenteres.

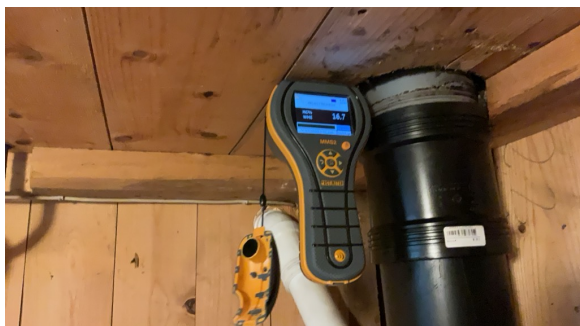
Det ble søkt etter fukt i himling i rommet under badet og i vegger/fotlister i tilstøtende rom. Det ble ikke registrert unormal fukt.

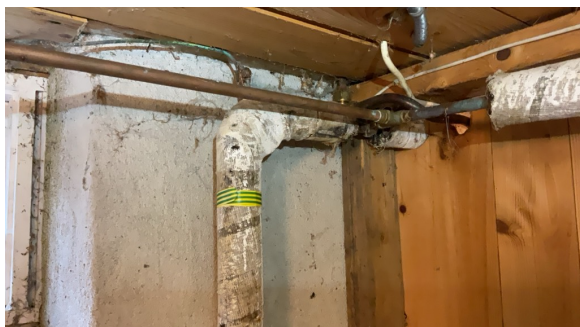
- Det er ikke behov for utbedringstiltak siden anlegget fungerer i dag, men ut ifra alder kan skader plutselig oppstå på eldre anlegg.

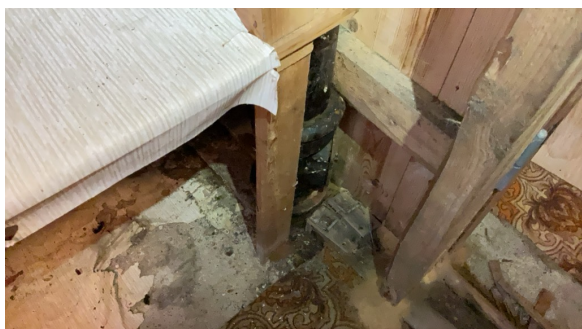
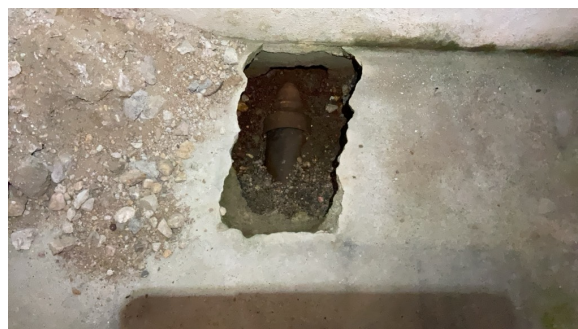
Eldre avløpsrør av støpejern er ofte utsatt for groing og rust.

- Det er ikke behov for utbedringstiltak siden anlegget fungerer i dag, men ut ifra alder kan skader plutselig oppstå på eldre anlegg.

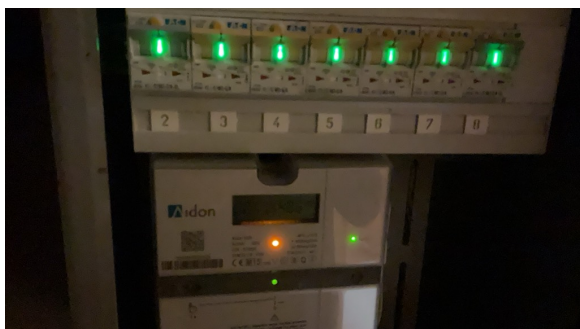
Undertegnede har ikke kompetanse til å tilstandsvurdere elektriske anlegg, utover synlige og helt opplagte feil. El-anlegg bør kontrolleres av en autorisert el-installatør.

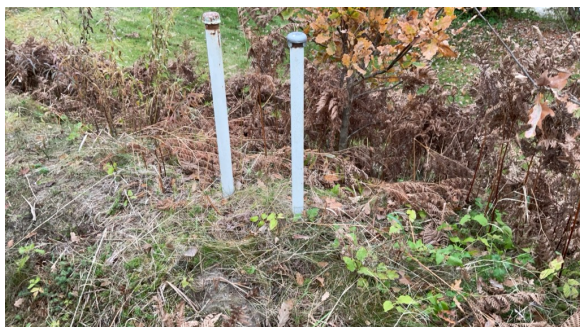
Fra og med 01.01.2020 ble det forbudt å bruke fossil olje til oppvarming av bygninger. Oljetanken bør som hovedregel tømmes og graves opp, dette fordi det normalt vil være det beste tiltaket for å forebygge utlekking og forurensning. Det anbefales at tanken rengjøres etter at den er tømt. Kontakt et firma som har nødvendige kompetanse slik at tanken blir håndtert på en forsvarlig måte. Meld fra til kommunen når tanken har blitt sanert.

- Rørøplegg og tank utvendig må fjernes/saneres.
