Navrabakken 2, 4331 ÅLGÅRD

**ÅLGÅRD/FISKEBEKK - Enebolig med  
dobbel garasje - skjermet  
uteområde med gode solforhold**

Rapportdato: 15.05.2025

# Tilstandsrapport

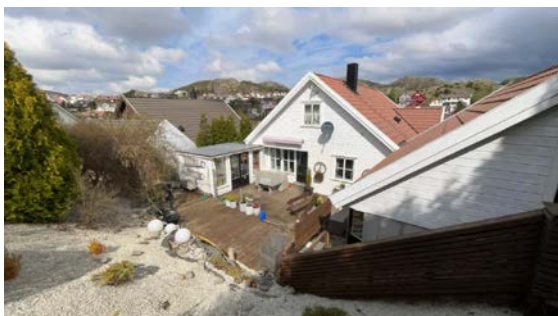
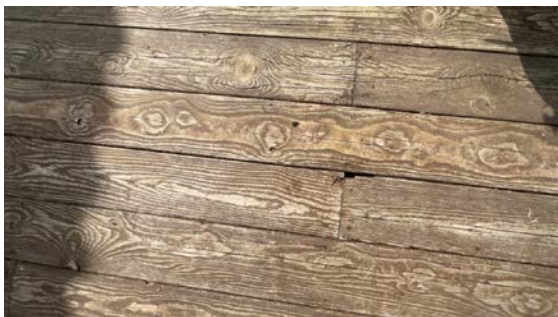
## ! TG 1 Utvendige trapper

Utvendige tretrapper.

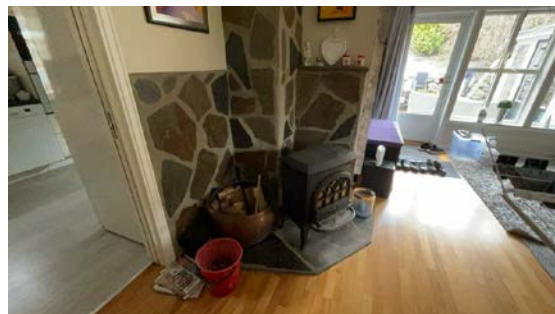
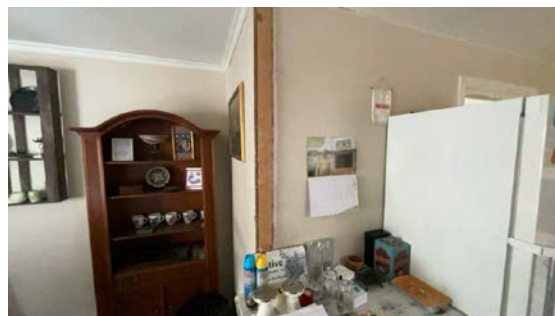
### ! TG 1 Pipe og ildsted

Boligen har elementpipe.

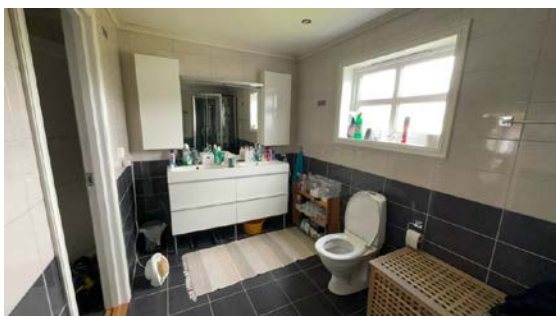
### 1. ETASJE > BAD

- Det er påvist at høydeforskjell fra topp slukrist til gulv/synlig topp membran ved dørterskel er mindre enn 25 mm.
- Det er påvist at noen fliser har bom (hulrom under).
- Det er påvist avvik i fallforhold til sluk i forhold til krav i forskrift på byggetidspunktet.

- Til tross for avviket i fall/høydeforskjell til sluk, vil gulvet fortsatt kunne lede vann mot sluket, men med redusert effektivitet. Dette kan potensielt øke risikoen for vannansamling i enkelte områder av badet.

- Selv om bom eller hull i gulv ikke alltid er et umiddelbart problem, bør det overvåkes nøye for eventuell utvikling i sprekker i flisfuger e.l., oppstår dette må en foreta tiltak for å begrense utviklingen.
- Dersom tiltaket ikke utføres er det fare for videre skadeutvikling.
- Et bad med manglende/ redusert fall til sluk blir mindre funksjonelt og sikkert for brukeren. Dette kan medføre stående vann på gulvet, vann som ikke ledes effektivt til sluket, økt risiko for at vann renner ut av rommet og redusert sklisikkerhet på gulvet.

- Sluket må sjekkes og rengjøres jevnlig.
- Overvåk tilstanden jevnlig. For å få tilstandsgrad 0 eller 1 må slukløsningen skiftes ut og sannsynligvis må også membransjiktet skiftes/utbedres. Det er imidlertid vanskelig å si noe om tidspunktet for når dette er nødvendig.

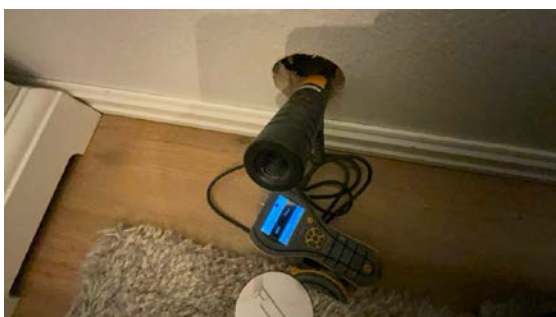
## 1. ETASJE > VASKEROM

Aktuell byggeforskrift er teknisk forskrift 2010. Det foreligger ingen dokumentasjon.

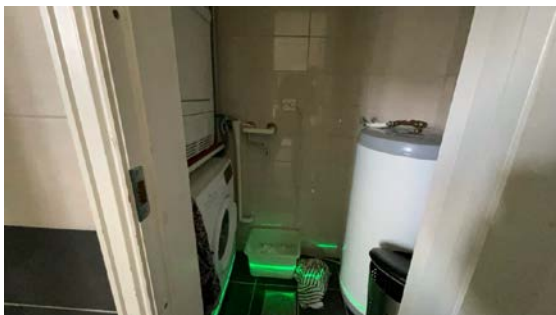
## 1. ETASJE > VASKEROM

- Det er påvist avvik i fallforhold til sluk i forhold til krav i forskrift på byggetidspunktet.

- Våtrommet fungerer med dette avviket.

- Overvåk tilstanden jevnlig. For å få tilstandsgrad 0 eller 1 må slukløsningen skiftes ut og sannsynligvis må også membransjiktet skiftes/utbedres. Det er imidlertid vanskelig å si noe om tidspunktet for når dette er nødvendig.

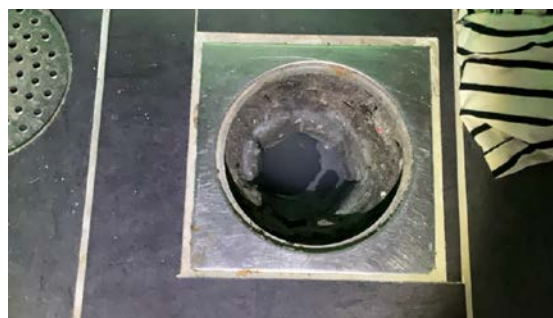
## 1. ETASJE > VASKEROM

- Det er påvist at noen fliser har bom (hulrom under).
- Det er vindu/dør med ikke fuktbestandige materialer i våtsonen (ved vask, dusj, badekar, osv.), løsningen eller byggematerialet er uegnet.

- Uegnede materialer må fuktbeskyttes/utskiftes.
- Dersom det ikke gjøres tiltak, kan dette medføre oppfukning, oppsvelling og forringelse av materialer over tid og fuktskader på tilstøtende konstruksjoner.
- Dersom tiltaket ikke utføres, kan dette over tid føre til at flisene løsner eller sprekker, spesielt ved belastning eller bevegelser i konstruksjonen.
- Selv om bom eller hull lyd ikke alltid er et umiddelbart problem, bør det overvåkes nøye for eventuell utvikling i sprekker i flisfuger e.l., oppstår dette må en foreta tiltak for å begrense utviklingen.

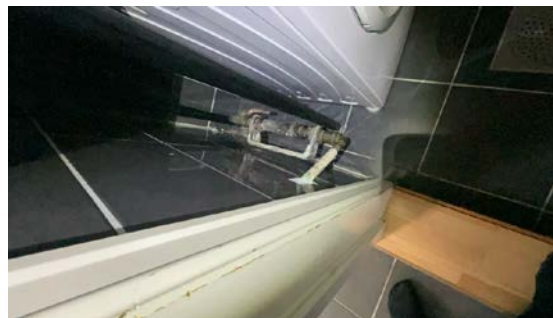
Stoppekran er montert på vaskerom.

### TG 2 Avløpsrør

- Det er ikke behov for utbedringstiltak siden anlegget fungerer i dag, men ut ifra alder kan skader plutselig oppstå på eldre anlegg.

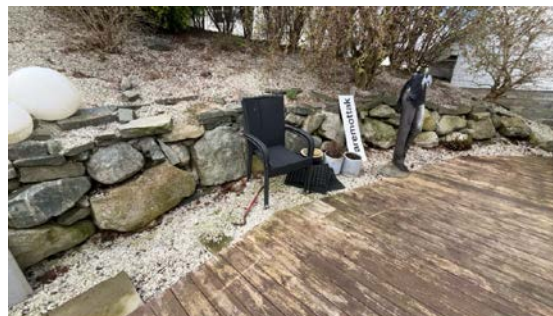
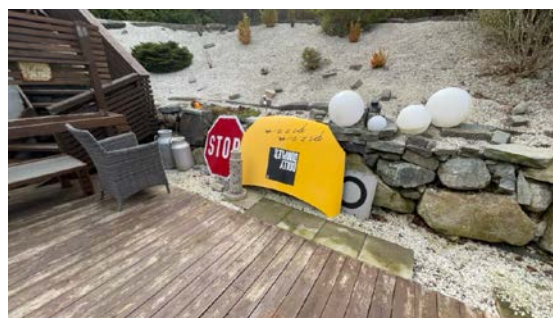
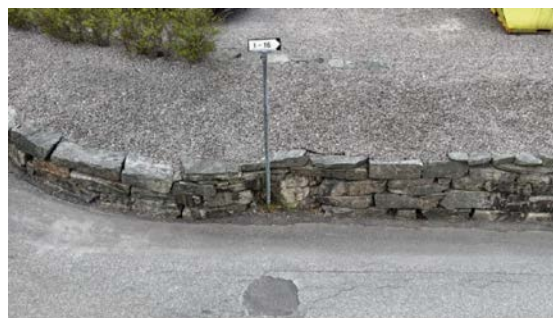
### ! TG 2 Utvendige vann- og avløpsledninger

- Det er ikke behov for utbedringstiltak siden anlegget fungerer i dag, men ut ifra alder kan skader plutselig oppstå på eldre anlegg.
