# Tilstandsrapport

Borettslag rekkehus

Sølveien 14 C, 4629 KRISTIANSAND S

Befaringsdato: 24.10.2025

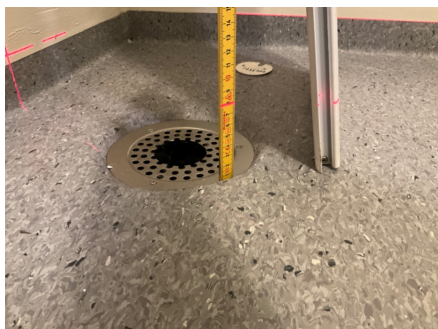
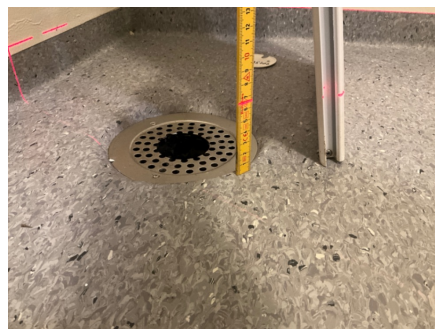
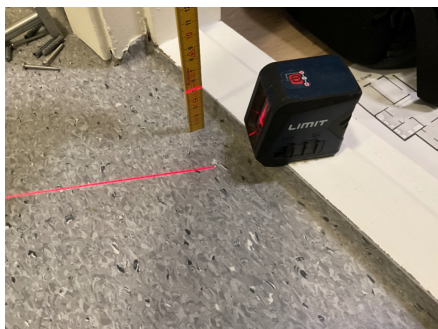
### TG 1 Overflater Gulv

På gulvet er det vinylbelegg med elektriske varmekabler. Det er ca. 30 mm. høydeforskjell fra gulv ved dør til slukrist.

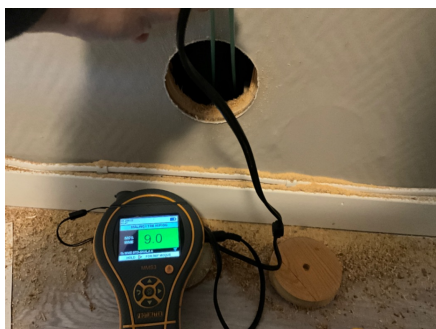
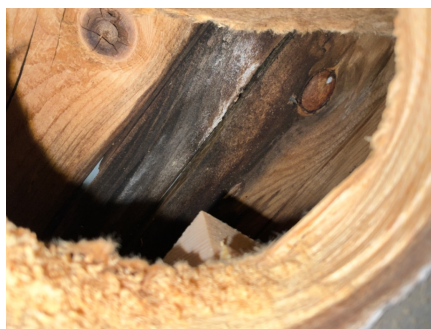
### TG 2 Sluk, membran og tettesjikt

Avviket skyldes sannsynligvis en eldre lekkasje i dusjonen.

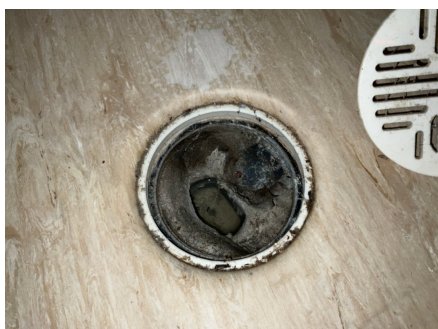
- Det er viktig å merke seg at levetiden til en membran varierer basert på kvalitet, installasjon og bruk. Eldre membraner kan bli sprø og sprekke opp, noe som fører til at de mister sin vanntettende funksjon. Dette kan resultere i vannlekkasjer gjennom vegger og gulv og fuktskader.

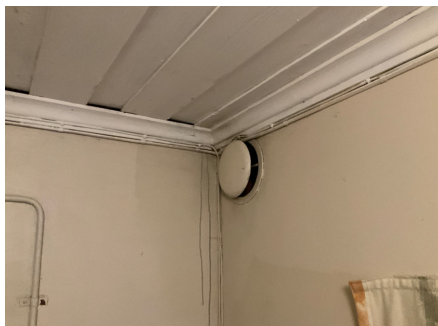
### TG 1 Sanitærutstyr og innredning

- Dårlig ventilasjon på et våtrom kan føre til alvorlige konsekvenser som fuktskader og muggvekst.

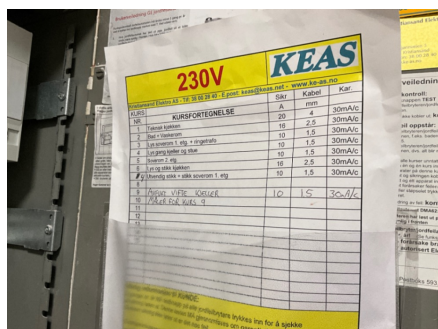
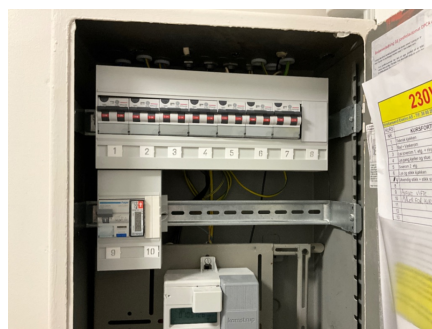
Tilstandsgrad 1 er satt på bakgrunn av fremviste samsvarserklæring på anlegget.

Kontrollen som er utført er kun på synlige deler.
