Casparis veg 14, 2318 HAMAR

# DITT NYE HJEM?

## 6. Hovedrapport

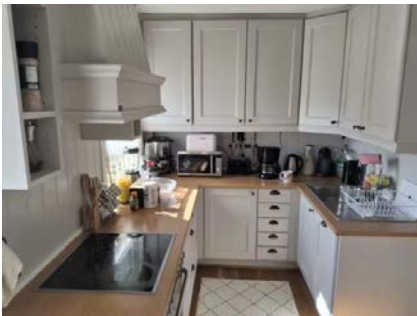
Oversiktsbilde kjøkken.

Huseby kjøkkeninnredning. Innredning med profilerte fronter. Benkeplate av laminat. Nedfelt oppvaskkum med ett-greps kjøkkenarmatur. Integrrert stekeovn, platetopp og oppvaskmaskin. Frittstående kjøleskap med fryser. Automatisk vannstopper med fuktsensor. Varmtvannsbereeder plassert under kjøkkenbenk. Gulvflater belagt med parkett. Vegg- og himlingsflater i veggplater og takplater.

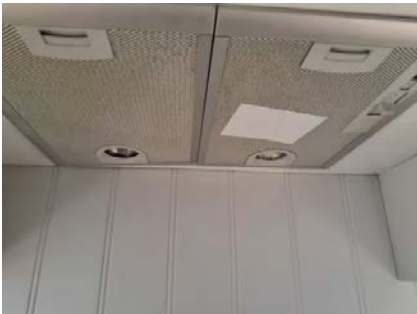
Avtrekkseffekten er testet med papir.

Kjøkkenventilatoren er testet med papir og det registreres sug i kanalen.

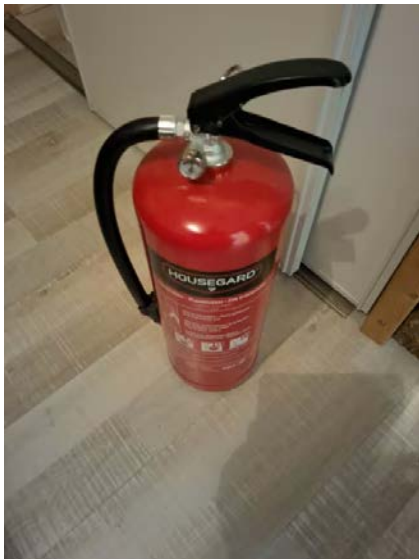
Brannslukningsapparatet er plassert på soverom.

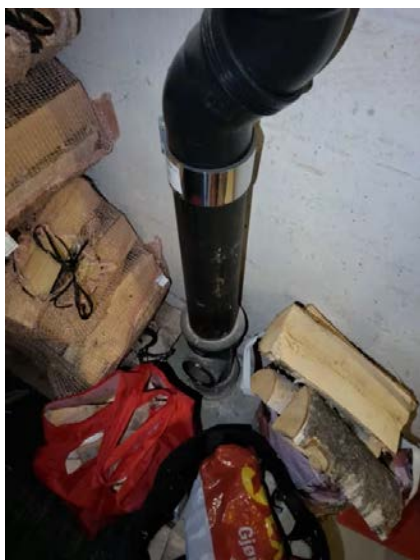
Stakeluke er plassert i felles kjeller.

Deler av avløpsanlegget er fra byggeåret, og har nådd en alder som tilsier at skader / lekkasjer kan oppstå.

Det ble ikke registrert behov for tiltak, men med tanke på alder kan skader plutselig oppstå på avløpsrør av eldre årgang. Ved eventuelle oppgraderinger av våtrom/kjøkken vil det være hensiktsmessig å skifte avløpsrør.

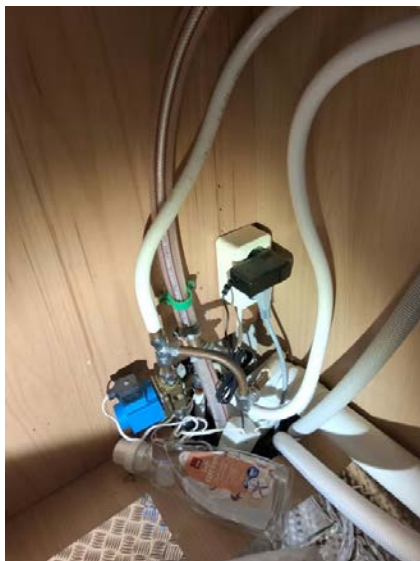
Vannrør av kobber og automatisk vannstoppeventil i kjøkkeninnredning.

Deler av vannrørene er fra byggeåret, og har nådd en alder som tilsier at skader / lekkasjer kan oppstå. Stoppekran er felles for flere boenheter. Det er ikke registrert egen hovedstoppekran for boenheten.

Det anbefales at det etableres en egen hovedstoppekran for boenheten. Det ble ikke registrert behov for øvrige tiltak, men med tanke på alder kan skader plutselig oppstå på vannrør av eldre årgang. Ved eventuelle oppgraderinger av våtrom/kjøkken vil det være hensiktsmessig å skifte vannrør.

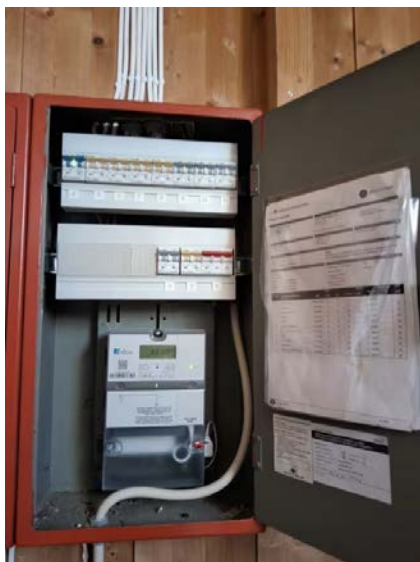
Sikringsskap er plassert i felles trappegang.

| Med bakgrunn i de registrerte avvik bør det gjennomføres en utvidet el-kontroll av en kvalifisert elektrofaglig person. | |

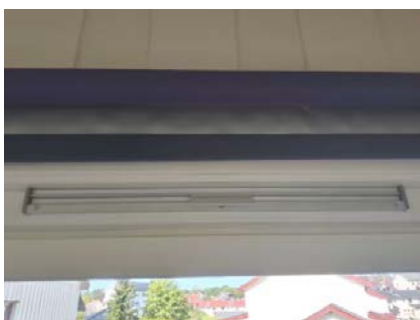
Spalteventiler i vinduskarmer.

Naturlig ventilasjon i boligen. Det er ukjent om ventilasjon/tilluft er tilstrekkelig. Ventilering ved åpning av vinduer bør påregnes.

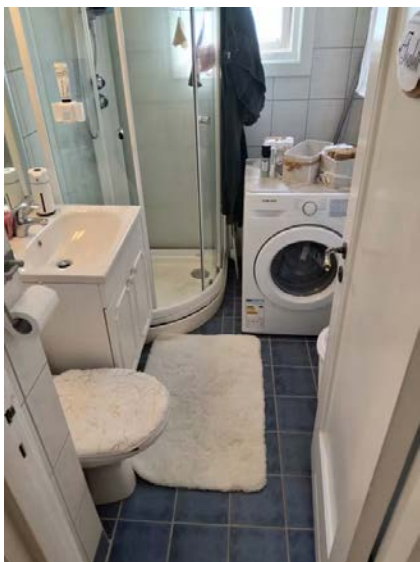
Oversiktsbilde kjøkken.

Fallforhold er ikke kontrollert under dusjkabinett på grunn av manglende adgang for måling. Vindu er plassert i våtsone, forholdet medfører risiko for fuktskader på vinduet og omliggende veggkonstruksjon.

Det anbefales å fortsatt benytte et dusjkabinett for å unngå ytterligere fuktbelastning fra fritt vann på gulv og vegger.

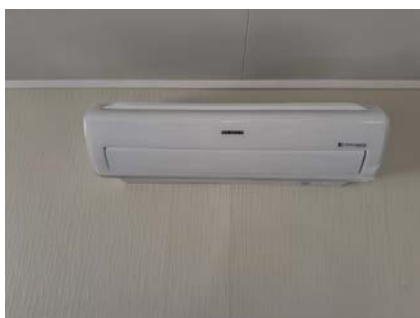
Varmepumpe er plassert i stue.

Det er fremlagt dokumentasjon på utført service på varmpumpe datert 15.04.2025.
