Tilstandsrapport

Enebolig

Neshaugen 11, 4208 SAUDASJØEN

Befaringsdato: 16.03.2026

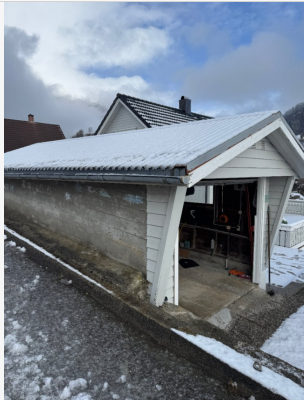
Garasje

Enkel garasje med liggende trekledning og betongpanner på taket.
Støpt gulv og vippeport (250x195)

Bygget er ikke tilstandsvurdert ihht Forskrift til avhendingslova og NS3600. Dette er kun en enkel beskrivelse.
