# Tilstandsrapport

Enebolig

Husmovegen 53, 2150 ÅRNES

Befaringsdato: 11.09.2025

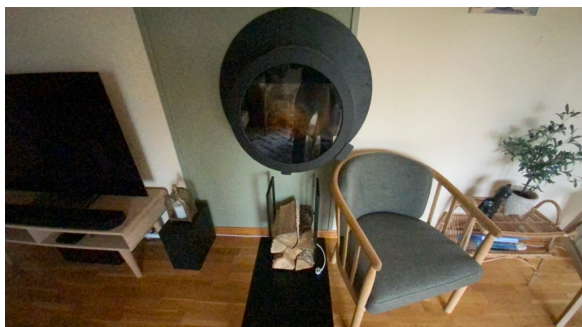
## TG 1 Pipe og ildsted

Boligen har mursteinspipe og vegghengt vedovn.

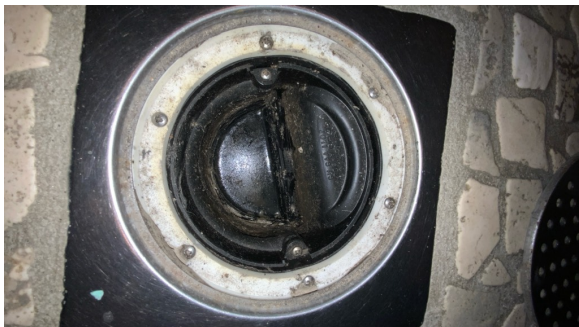
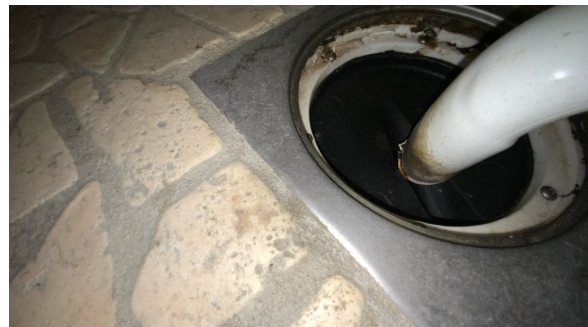
- Det er viktig å merke seg at levetiden til en membran varierer basert på kvalitet, installasjon og bruk. Eldre membraner kan bli sprø og sprekke opp, noe som fører til at de mister sin vannettende funksjon. Dette kan resultere i vannlekkasjer gjennom vegger og gulv og fuktskader.

Det er en god løsning at det dusjes i kabinett med tanke på at det beskytter konstruksjoner mot fukt.

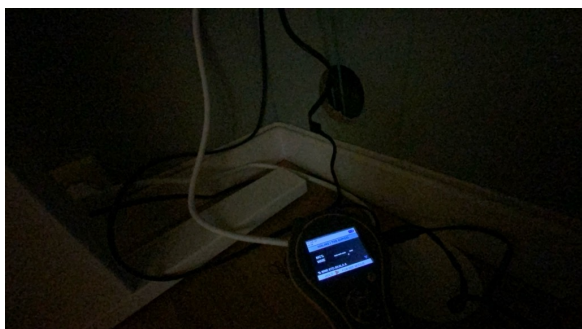
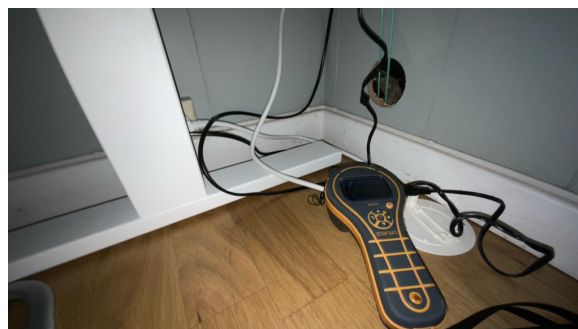
### Tilliggende konstruksjoner våtrom

Hulltaking er foretatt uten å påvise unormale forhold. Hulltaking er foretatt ved/i Soverom.

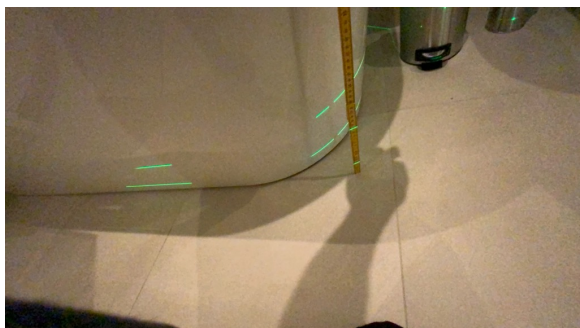
Gulvet er flislagt. Rommet har elektriske varmekabler. Fall mot sluk er målt til 30 mm Det er målt ca 26 mm høydeforskjell på gulv fra dørterskel til topp slukrist.

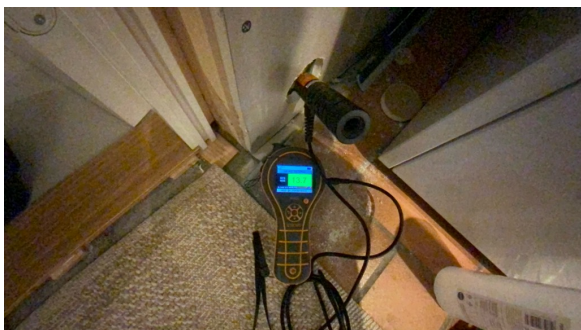
Hulltaking er foretatt uten å påvise unormale forhold. Hulltaking er foretatt ved/i Vaskerom. Fuktkvotemåling (vekt%) i konstruksjonen ble målt til 13.

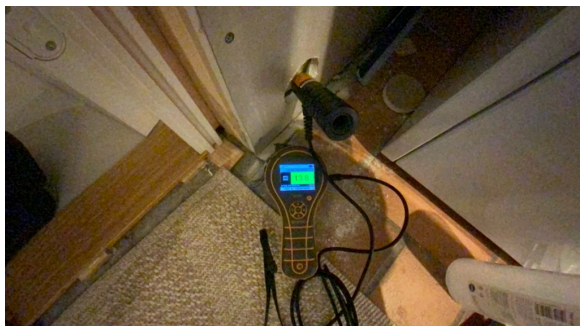
Hulltaking er foretatt uten å påvise unormale forhold. Hulltaking er foretatt ved/i Vaskerom. Fuktkvotemåling (vekt%) i konstruksjonen ble målt til 13.

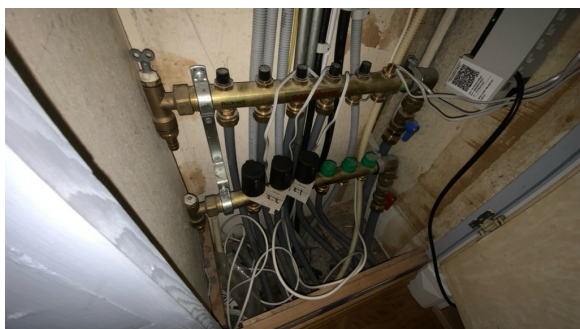
Det er oppvarming via varmepumpe og delvis vannbåren varme.

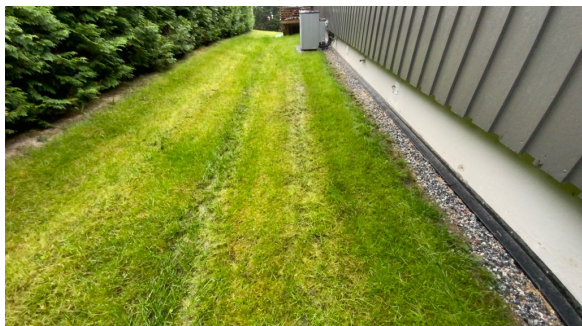
Som tiltak bør foretas justeringer der tomten heller mot huset for å unngå unødig fuktbelastning mot grunnmur og krypkjeller. Konsekvens ved manglende fall kan føre til at overflatevann samler seg inntil grunnmuren, noe som øker risikoen for fuktskader og skader på konstruksjonen.

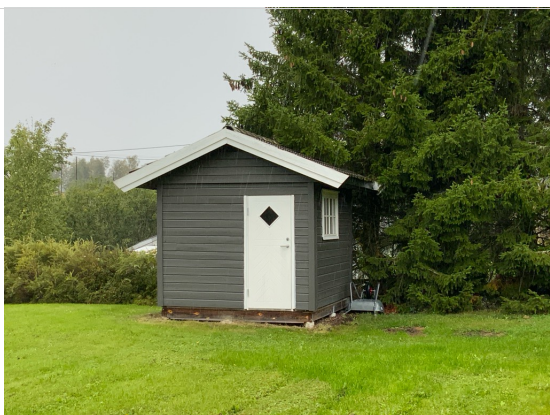
Det anbefales alltid en tilstandsvurdering utover nevnte beskrivelse. Ytterligere undersøkelser tilføres kjøper. Frittstående bod med sadlet tak. Tekket med plater. Yttervegger i uisolert bindingsverk med utvendig liggende pan. Bod er etablert mot grunnforhold.

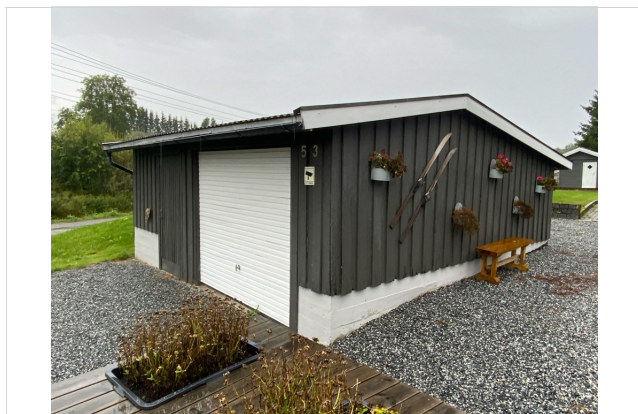
Frittstående garasje med sadlet tak. Tekket med plater. Yttervegger i uisolert bindingsverk med utvendig stående trekledning. Malt vippeport i tre. Støpt dekke. Det anbefales alltid en tilstandsvurdering utover nevnte beskrivelse. Ytterligere undersøkelser tilføres kjøper.
