Husmovegen 53, 2150 ÅRNES

**Stor, innholdsrik familiebolig  
m/2 garasjer og nyere  
varmeanlegg. 4 soverom og 2 bad  
– ett fra 2024. Meget barnevennlig!**

**Salgsobjekt:** Enebolig  
**Eierform:** Eiet  
**Byggeår:** 1965  
**BRA-i/BRA Total** 179/269 kvm  
**Tomtstr.:** 1422.6 m<sup>2</sup>  
**Soverom:** 4  
**Gnr./bnr.** Gnr. 167, bnr. 250  
**Oppdragsnr.:** 1207250085

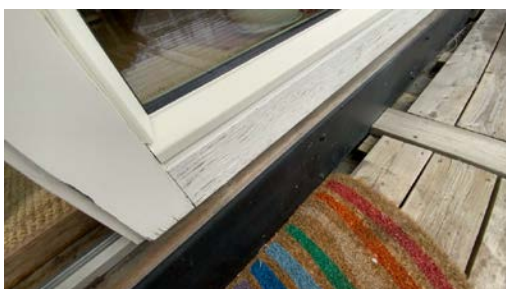
## TG 3 Balkonger, terrasser og rom under balkonger

Etablert takterrasse over garasjen utgang fra stue. Det er Lecaplast dekke i etasjeskille. Det er lagt fliser og oppført trespaltegulv over dette igjen.

Nærmere undersøkelser av takterrassens tekking bør gjennomføres for å avdekke omfanget av utettheter og eventuelle skader. Utbedring av taktekkingen og beslag ved utstikk av betongdekke anbefales for å hindre videre vanninntrengning, som kan føre til fuktskader, saltutslag og forringelse av konstruksjonen. Svakheter i overgang mellom hus og garasje samt utstikk av lecaplank må utbedres for å redusere risikoen for ytterligere skader og kostnader.

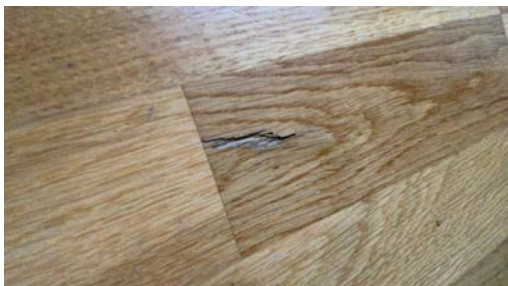
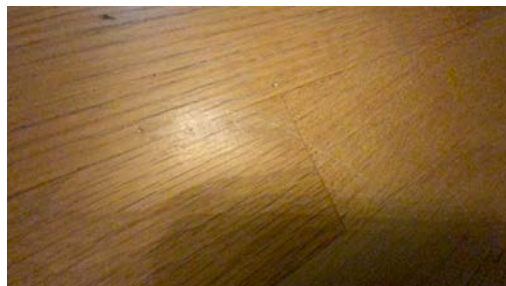
## TG 2 Etasjeskille/gulv mot grunn

Etasjeskiller er av betongdekke. Det ble målt 11 mm avvik på 2 meter inne på hovedsoverom i 1 etasje.

- Målt høydeforskjell på mellom 10 - 20 mm innenfor en lengde på 2 meter. Tilstandsgrad 2 gis med bakgrunn i standardens krav til godkjente måleavvik.
- Det er påvist andre avvik:

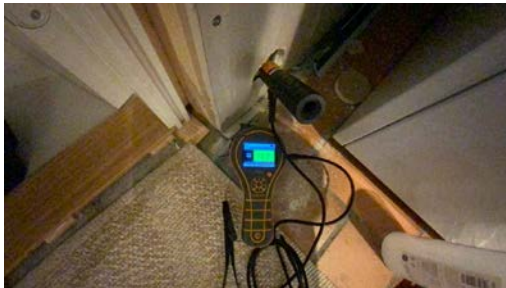
### TG 3 Generell

Det ble målt høye tallverdier ved fukt-søk på pusset vegg i vaskerom/teknisk rom.

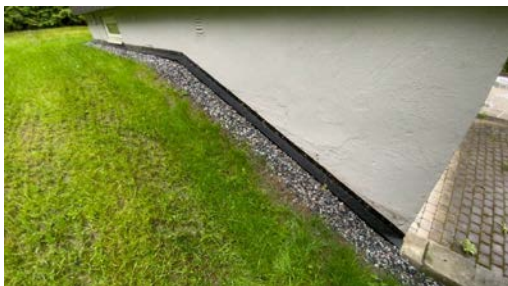
## TG 2 Grunnmur og fundamenter

Bygningen har betonggrunnmur med ytongelementer på innsiden. Det er såleblokk under grunnmur av blokker. Støpt dekke.

Som tiltak bør foretas justeringer der tomten heller mot huset for å unngå unødig fuktbelastning mot grunnmur og krypkjeller. Konsekvens ved manglende fall kan føre til at overflatevann samler seg inntil grunnmuren, noe som øker risikoen for fuktskader og skader på konstruksjonen.

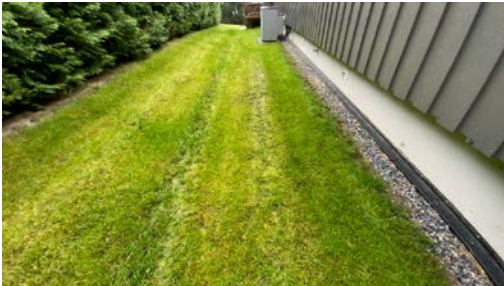
## TG 2 Utvendige vann- og avløpsledninger

Utvendige avløpsrør er av plast og alder er fra 2023. Det er offentlig avløp via private stikkledninger. Utvendige vannledninger er av plast (PEL) og alder er ikke kjent. Det er privat vannforsyning via private vannverk.
