Kyrkjevegen 17, 5583 VIKEDAL

**Innholdsrik enebolig med flott  
utsikt - Barnevennlig beliggenhet,  
like ved skole - Romslig terrasse**

# Tilstandsrapport

## ENEBOLIG

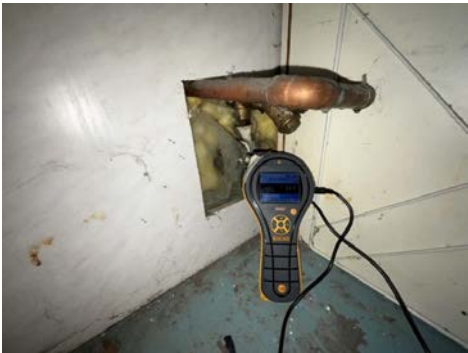
Fuktmåling er foretatt, uten å påvise unormale forhold.  
Fuktmåling utført i vaskerom.  
Fuktmåler er justert for nordisk gran.

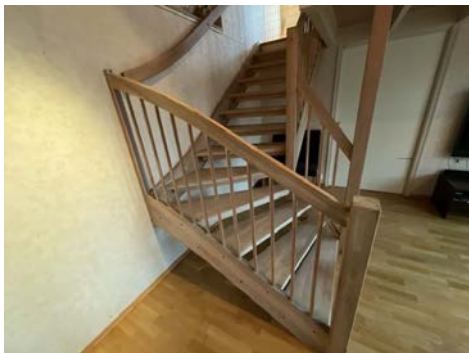
Boligen har behandlet tretrapp.

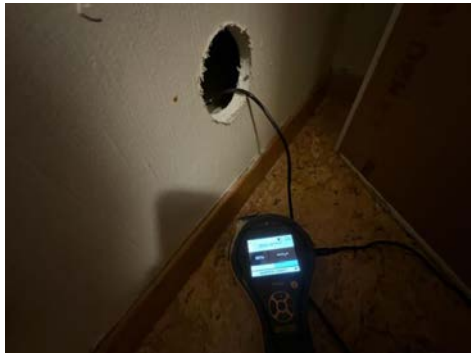
Hulltaking er foretatt, uten å påvise unormale forhold.  
Hull tatt i vegg mellom bad og soverom  
Ved fuktmåling under 7,8 fuktprosent, viser ikkje verdier i display.  
Fuktmåler er justert for nordisk gran.

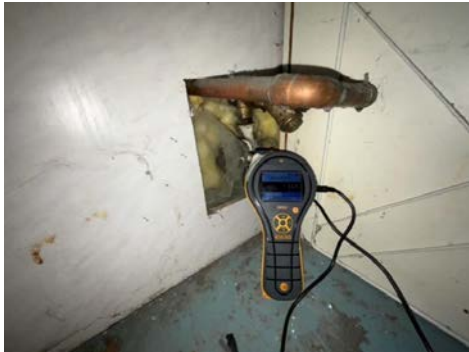
Fuktmåling er foretatt, uten å påvise unormale forhold.  
Fuktmåling utført i yttervegg vaskerom.  
Fuktmåler er justert for nordisk gran.
