Enebolig  
Trondheimsveien 646 B  
2040 Kløfta

**Boligens tekniske tilstand:**

Dato: 01/10/2025

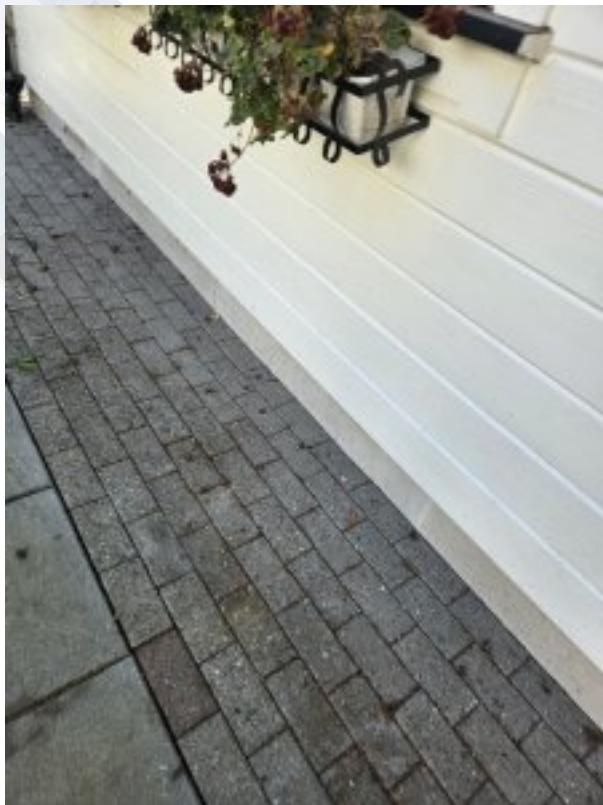
Det er viktig at terrenget har hellingsgrad ut fra grunnmuren. Overflatevann skal hurtigst mulig vekk for å unngå unødige fuktbelastninger på utvendig fuktsikring og drenering.

**Merknader:** Overflatevann skal ikke renne mot vegg/grunnmur. Fallet ut fra bygningen skal være minimum 1:50 i en avstand på minst 3 m fra veggen/grunnmur.

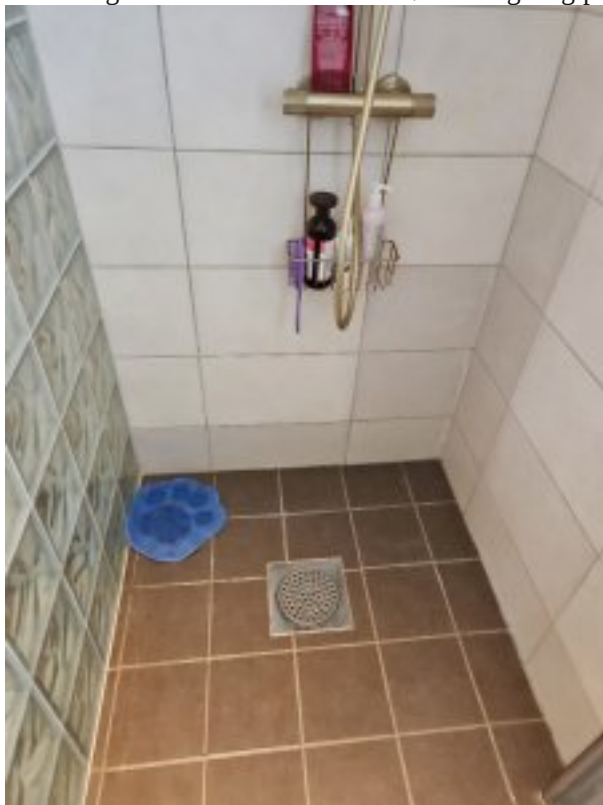
Utskifting/vedlikehold: Normal tid før utskifting av vegger i våtrom med keramiske fliser direkte på membran er 10 - 30 år.

Utskifting/vedlikehold: Normal tid før maling av gipsplater er 8- 16 år.

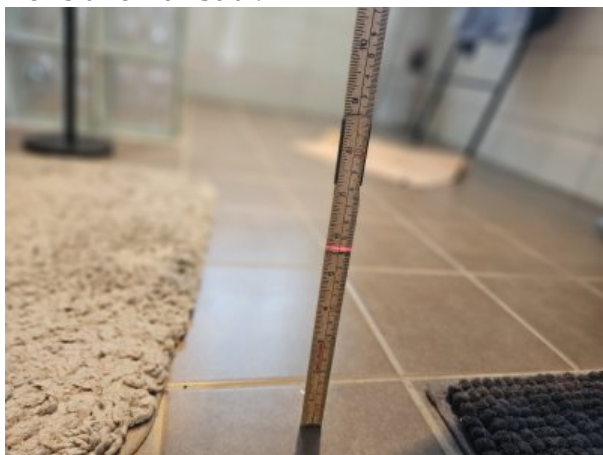
Det er ikke påvist riss og sprekker.  
 Det er ikke påvist sprekker i fuger.  
 Det er ikke påvist bom (hulrom) under fliser.  
 Det er ikke påvist spor etter råteskade, muggvekst eller skadedyr.  
 Det er påvist tilfredsstillende fall til sluket.  
 Terskel er vurdert som ikke tilfredsstillende.  
 Det er påvist tilfredsstillende høydeforskjell fra toppen av sluket til toppen av membranen ved dørterskelen.  
 Det er påvist flekker eller andre skader.

Elles fremstår gulvfliser i grei stand.

**Merknader:** Utskifting/vedlikehold: Normal tid før utskifting av gulv i våtrom med keramiske fliser direkte på membran er 10 - 30 år.

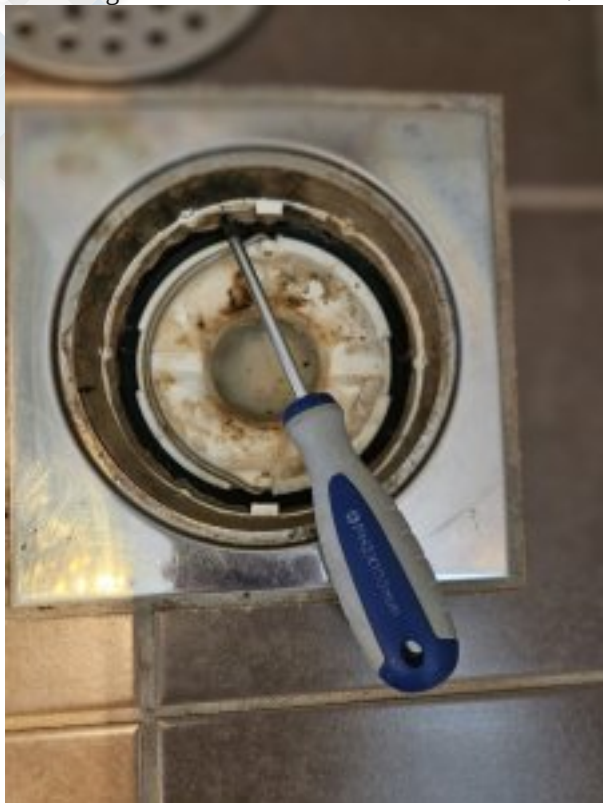
### TG 2 7.1.3 Membran, tettesjiktet og sluk

**Merknader:** Utskifting/vedlikehold: Normal tid før utskifting av vegger og gulv i våtrom med keramiske fliser direkte på membran er 10 - 30 år.

Utskifting/vedlikehold: Normal forventet levetid før utskifting av gulvsluk er 30 - 60 år

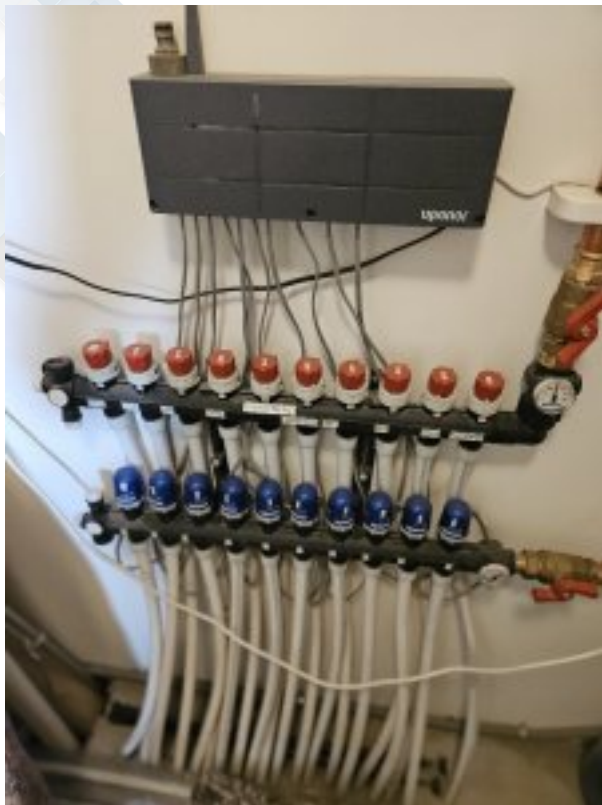
Antatt normal levetid for plastrør 25 - 50 år.

Antatt normal levetid for reguleringsventiler 20 - 30 år.

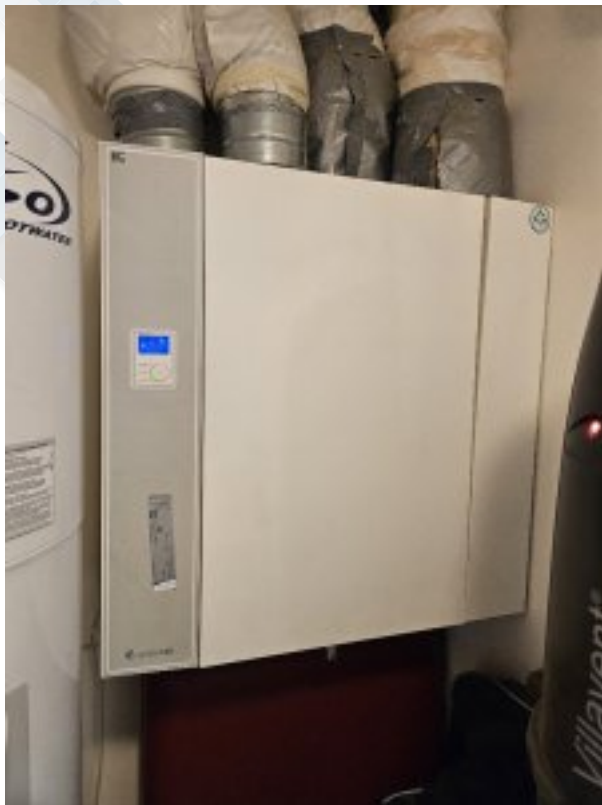
Utskifting/vedlikehold: Avtrekksvifter anbefales skiftet ut etter 15 år.

Utskifting/vedlikehold: Antatt normal forventet levetid før utskifting av balansert anlegg er 15 -20 år.
