# Karlsvognen 16 F 2315 HAMAR

## Tilstandsrapport Eierskifte

| Rapportdato: | 7.11.2025 (Gyldig til 7.11.2026) |

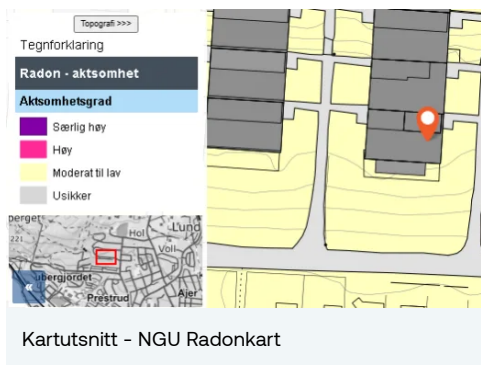
## 6.19 Øvrig: Radon

Boligen ligger i ett område med moderat til lav aktsomhetsgrad. Informasjon er innhentet fra NGU radonkart.
