FSkramrudåsen 4, 1860 TRØGSTAD

**Enebolig med flott beliggenhet.  
Store oppgraderinger som gir et  
moderne uttrykk. Kjøkken og bad i  
begge etasjer.**

Befaringsdato: 08.03.2024    Rapportdato: 15.03.2024    Oppdragsnr.: 12472-1424    Referansenummer: GI1316  
Autorisert foretak: Witek AS    Sertifisert Takstingeniør: Lars Petter Bjerkebekk    Vår ref: Anita Heer

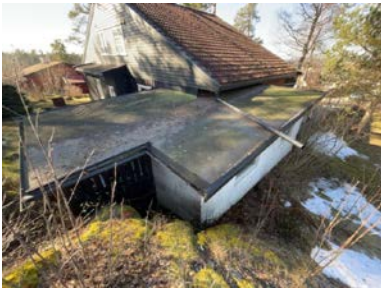
Taktekkingen er av betongtakstein. Taket over garasjen er tekket med papp. Taket er besiktiget fra takfot i stige. Vurdering av avvik:  
- Mer enn halvparten av forventet brukstid er passert på undertak og på taktekkingen.  
- Tekkingen har mose. Tiltak:  
- Overvåk tilstanden jevnlig. For å få tilstandsgrad 0 eller 1 må tekkingen skiftes ut, men tidspunktet for når dette er nødvendig er vanskelig å si noe om.  
- Det anbefales at mosen fjernes da mose reduserer levetiden på taktekkingen.

- Overvåk tilstanden jevnlig. For å få tilstandsgrad 0 eller 1 må tekkingen skiftes ut, men tidspunktet for når dette er nødvendig er vanskelig å si noe om.

Det anbefales at mosen fjernes da mose reduserer levetiden på taktekkingen.

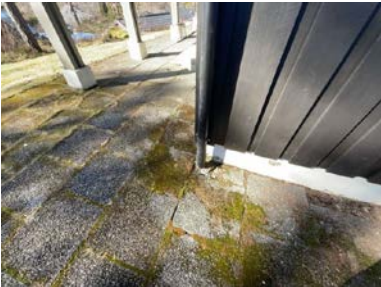
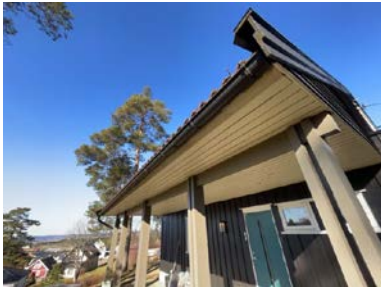
Takrenner, nedløpsrør og beslag av plastbelagt stål. Vurdering av avvik:  
- Mer enn halvparten av forventet brukstid er passert på renner/nedløp/beslag.  
- Det er ikke tilfredsstillende bortledning av vann fra taknedløp ved grunnmur. Tiltak:  
- Overvåk tilstanden jevnlig. For å få tilstandsgrad 0 eller 1 må beslag/renner/nedløp skiftes ut, men tidspunktet for når dette er nødvendig er vanskelig å si noe om.  
- Det bør lages system for bortledning av vann fra taknedløp ved grunnmur.

Takrenner, nedløpsrør og beslag av plastbelagt stål.

- Overvåk tilstanden jevnlig. For å få tilstandsgrad 0 eller 1 må beslag/renner/nedløp skiftes ut, men tidspunktet for når dette er nødvendig er vanskelig å si noe om.
- Det bør lages system for bortledning av vann fra taknedløp ved grunnmur.

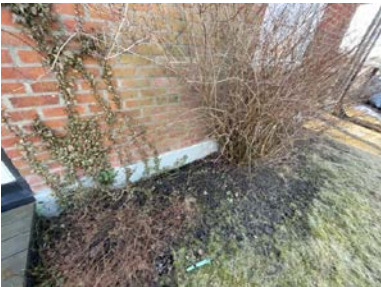
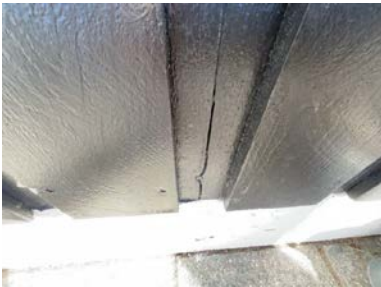
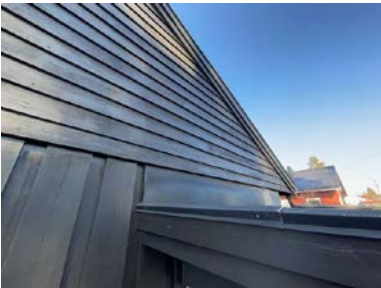
Det mangler åpninger i stussfuger i teglfasader. Ukjent drenering og ventilering av vegg. Teglstein har stevis noe forvittringer. Deler av ytterveggene/fasade er avsluttet nærme terrenget, noe som øker risikoen for fuktpåkjenning fra regnsprut, snøsmelting etc.

Manglende lufting/drenering av vegg øker risikoen for kondens. Det bør vurderes å foreta terrengjusteringer for å øke avstanden til terrenget.

- Det bør foretas tiltak for å bedre lufting av kledningen.
- Lokal utbedring/utsiftning bør utføres.

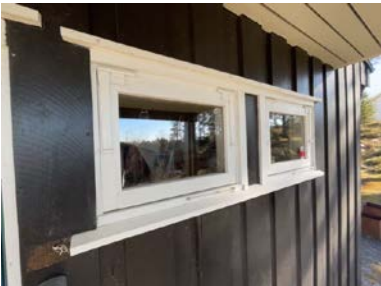
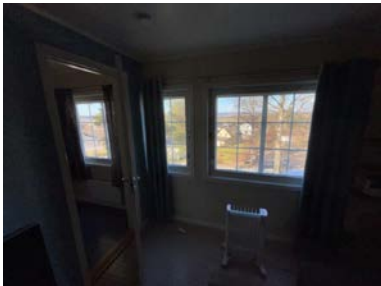
**TG 2 Vinduer - 2**

Malte trevinduer med 2-lags glass, hhv. 2 stk. i første etasje, og 3 stk. i loftsetasjen.

- Det må påregnes noe vedlikehold og at enkelte vinduer må skiftes ut.

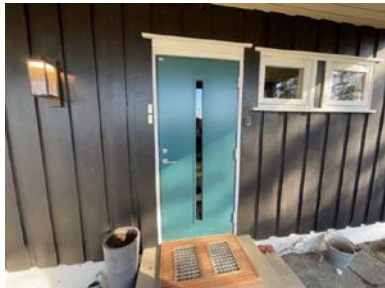
Ytterdør stå under takutbygg, men det bør monteres terskelbeslag.

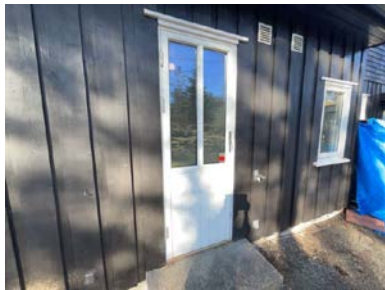
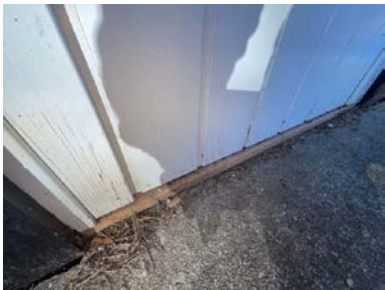
## 1 TG 2 Balkongdør vaskerom

Det mangler terskelbeslag, noe som øker risikoen for fuktinntrengning i veggen.

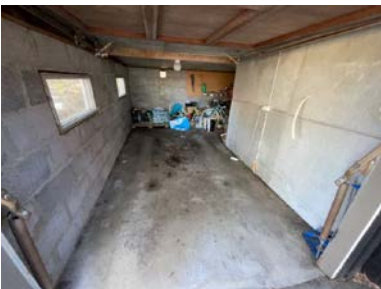
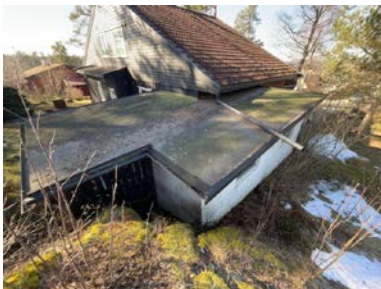
## 1 TG 2 GARASJE

Støpt gulv og yttervegger av lettklinkerblokker og trekonstruksjoner. Adkomst er via en vippeport i trekonstruksjon og en sidedør. Det er innlagt strøm. Taket er tekket med papp.

Utføre vedlikehold.

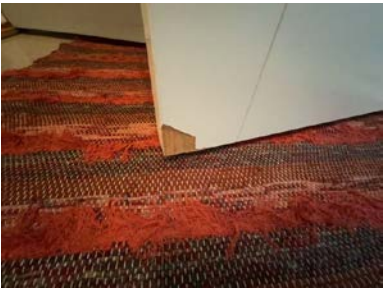
Malingsavflassing nederst på dørblad.

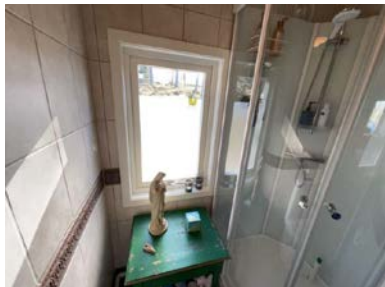
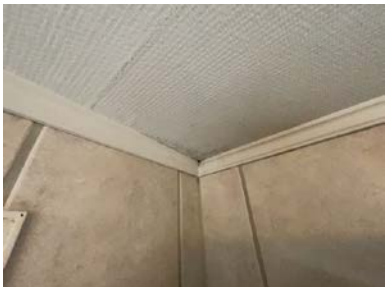
- Vurdering av avvik:**
- Det er montert vinduer eller dører i våtsonen.

Det dusjes i dag i dusjkabinett, men ved eventuell endret bruk må det påregnes fuksikring av uegnet materiale i våtsone (vindu). Utføre vedlikehold.

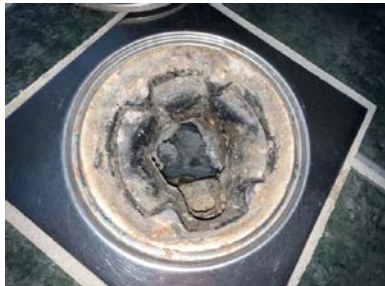
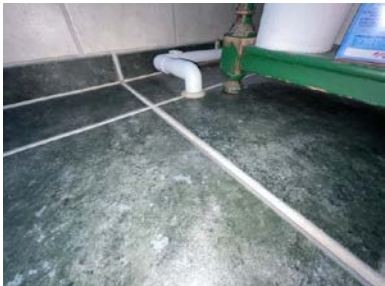
- Det er påvist at høydeforskjell fra topp slukrist til gulv/synlig topp membran ved dørterskel er mindre enn 25 mm.
- Det er påvist avvik i fallforhold til sluk i forhold til krav i forskrift på byggetidspunktet.

- Mer enn halvparten av forventet brukstid er passert på membranløsningen.
- Det er påvist mangelfull/feil utførelse rundt rørgjennomføringer e.l. som gir fare for fukt i konstruksjonen i våtsone.
- Mer enn halvparten av forventet brukstid er passert på slukløsningen.

Dersom avvik skal lukkes må fallforhold/høydeforskjell utbedres.

- Overvåk tilstanden jevnlig. For å få tilstandsgrad 0 eller 1 må slukløsningen skiftes ut og sannsynligvis må også membransjiktet skiftes/utbedres. Det er imidlertid vanskelig å si noe om tidspunktet for når dette er nødvendig.
- Løsningen/utførelsen rundt rørgjennomføringer gir fare for fukt inn i konstruksjoner.

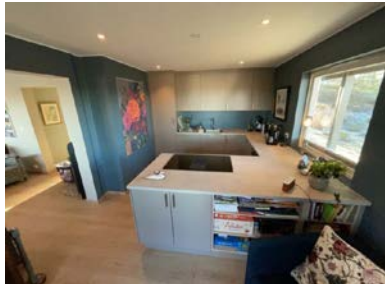
Vedlikehold ol;  
Det er ikke montert vannstoppesystem i området under oppvaskbenk og oppvaskmaskin, men det ble ikke skiftet røropplegg til kjøkkenet da kjøkkenet ble skiftet, og det er således ikke et krav til dette. Det anbefales imidlertid å montere vannstoppesystem.

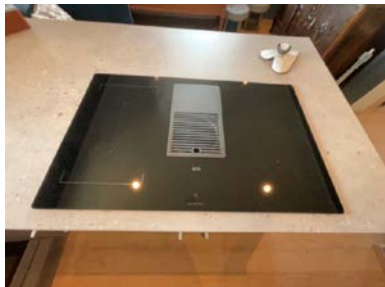
**Vurdering av avvik:**  
• Kjøkkenet har ventilator med omluft (kullfilter).

**Konsekvens/tiltak**  
• Om mulig bør det etableres ventilasjons kanal ut i det fri fra ventilator.

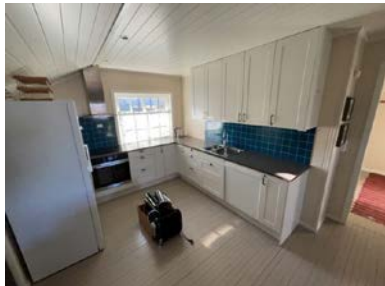
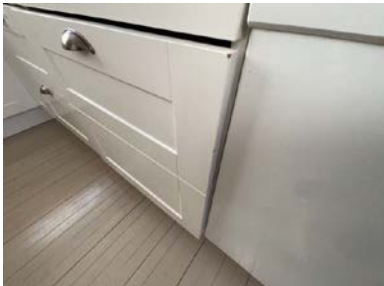
**Vurdering av avvik:**  
• Det er ikke påvist tegn på at det er montert lekkasjedeteksjon ved oppvaskmaskin/oppvaskkum, dette er et krav på kjøkkenet ut ifra alder.

**Konsekvens/tiltak**  
• Det bør monteres lekkasjedeteksjon ved oppvaskmaskin/oppvaskkum.

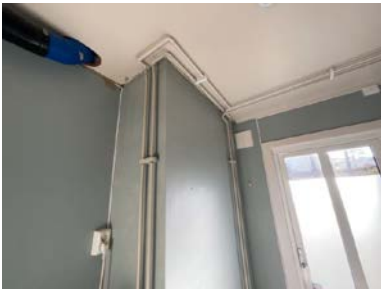
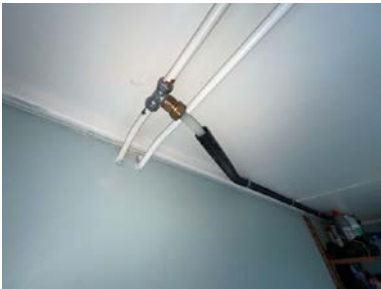
Manglende endetetting på varerør i vaskerom

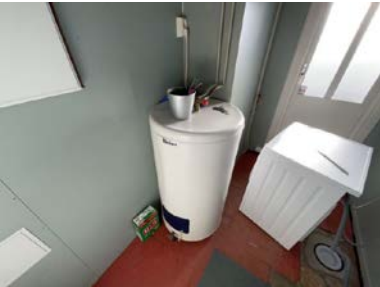
Varmtvannsbereder i første etasje, plassert i vaskerom.

- Det bør etableres tilfredsstillende el-tilkobling etter gjeldende forskrift.

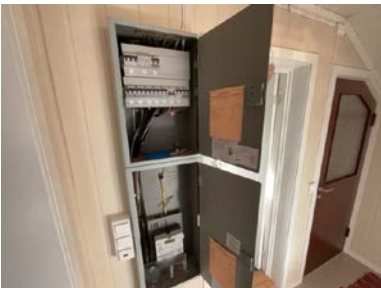
Sikringsskap i loftsetasjen

Ja Det mangler riktig kursfortegnelse i sikringsskapet i loftsetasjen.

Det er ikke foretatt kontroll av det elektriske anlegget i løpet av de siste 5 årene. Det anbefales på generelt grunnlag en gjennomgang av en registrert elektroinstallasjonsvirksomhet.
