# Tilstandsrapport

Enebolig

Teistholmveien 39, 6512 KRISTIANSUND N

Rapportdato: 29.09.2025

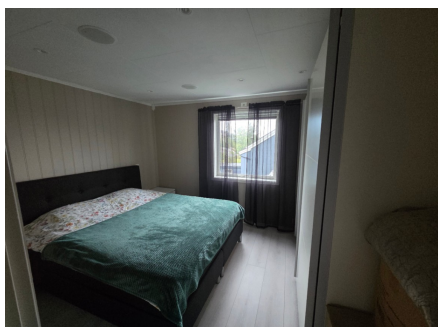
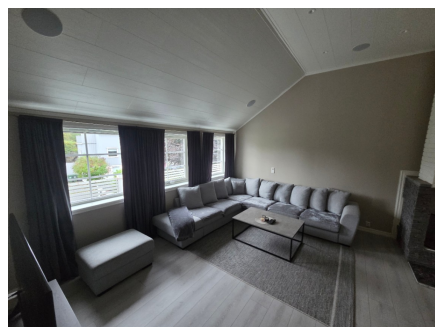
### TG 1 Overflater

Innvendig er det gulv av laminat, fliser og belegg. Veggene har tapet og malte plater. Innvendige tak har malte plater og himlingsplater. Gulv har påvist svanker/buler og noe rettningsavvik som ut i fra alder er vurdert som normalt for denne type bolig. Flere av overflatene har siden byggeår blitt fornyet og har derfor ulik alder.

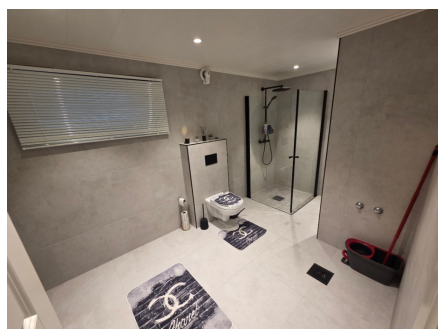
## 2. ETASJE > BAD

### TG 1 Sanitærutstyr og innredning

Rommet har innredning med 2 nedfelte servanter, veggmontert toalett, dusjvegger/hjørne og opplegg for vaskemaskin.

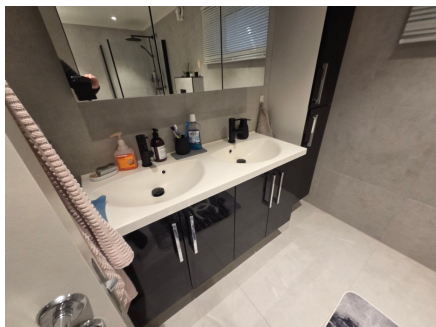
## 2. ETASJE > BAD

### TG 1 Ventilasjon

Det er mekanisk avtrekk.

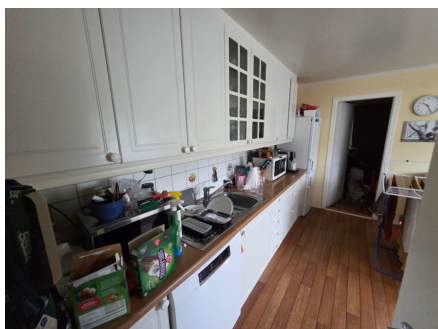
### 2. ETASJE > KJØKKEN

#### TG 1 Overflater og innredning

Innredningen består av glatte, hvite fronter med høyglansutførelse, kombinert med mørk benkeplate. Det er montert integrert stekeovn og platetopp med ventilator under overskap. Oppvaskkum og blandebeholder er plassert sentralt på benkeflaten, med integrert oppvaskmaskin under. Frittstående kombiskap (kjøl/frys) er plassert i enden av innredningen. På motsatt side er det en lav skjenk/benk med oppbevaringsskap, overflate i treimitasjon samt plassert frittstående småapparater som kaffemaskin, mikrobølgeovn og airfryer.
