**aktiv.**

Teistholmveien 39, 6512 KRISTIANSUND N

# Tilstandsrapport

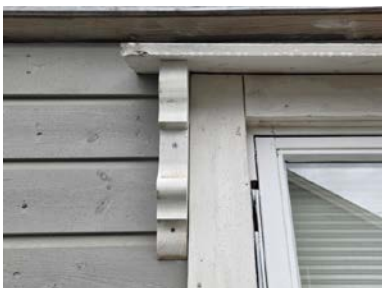
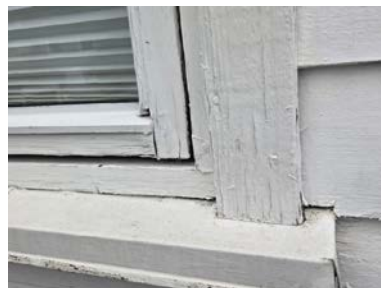
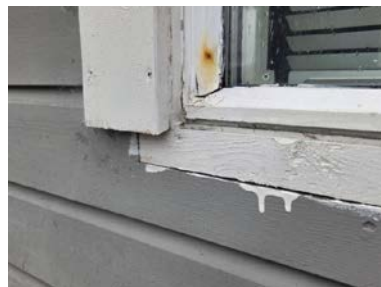
Det foreligger omfattende slitasje på overflatebehandlingen, samt lokalt råteangrep i treverket. Malingsfilmen har mistet vedheft, og treverket er eksponert for fukt. Det er også observert rustdannelse i enkelte innfestinger. Disse forholdene innebærer at vinduene og karmene har redusert beskyttelse mot nedbrytning.

Dersom tiltak ikke utføres, vil råteskadene kunne utvikle seg videre og svekke både funksjon og levetid på vinduene. Det anbefales at skadet og råtesvekket treverk utskiftes, samt at karm, vannbrett og listverk skrapes, grunnes og males på nytt med egnet trebeskyttelse. Videre bør beslag og overgang mellom karm og kledning kontrolleres og tettes. Ved omfattende råteskader kan utskifting av hele vinduselementer bli nødvendig.

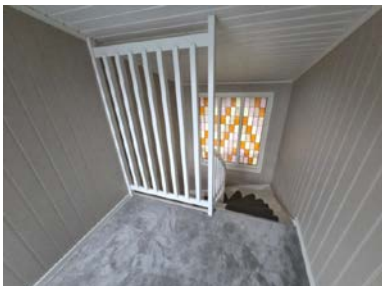
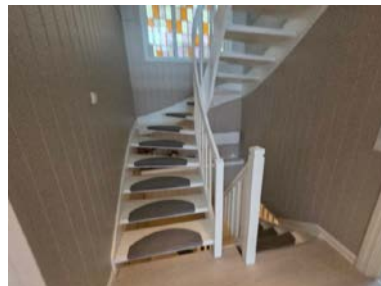
## TG 2 Innvendige trapper

- Det er ikke krav om utbedring av rekkverkshøyder opp til dagens krav.
- Håndløper bør monteres, men det var ikke krav på byggetidspunktet.
