Teistholmveien 39, 6512 KRISTIANSUND N

**Stor enebolig med sokkelleilighet
8.000,-/mnd., utsikt, garasje og
sentral beliggenhet.**

Salgsobjekt: Enebolig
Eierform: Eiet
Byggeår: 1953
BRA-i/BRA Total 257/257 kvm
Tomtstr.: 834.7 kvm
Soverom: 5
Antall rom: 7
Gnr./bnr. Gnr. 9, bnr. 133
Oppdragsnr.: 1601250102

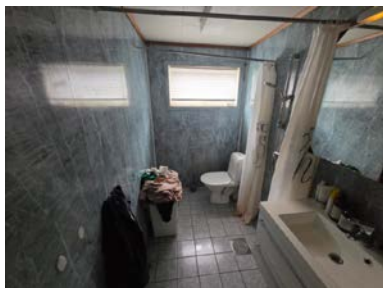
1. ETASJE > BAD

TG 3 Overflater vegger og himling

- Det er tegn på fuktskader nederst på våtromsplater.

- Dersom det ikke gjøres tiltak vil fuktopptaket i platene føre til oppsvelling og utett tettesjikt med fare for videre fuktskade i tilstøtende konstruksjoner.

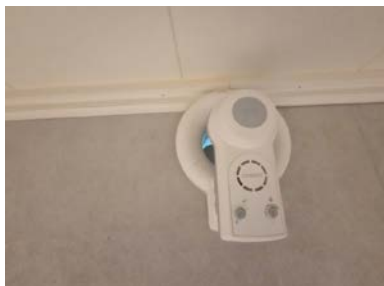
2. ETASJE > BAD

Tilleggende konstruksjoner våtrom

Fuktmåling kunne utføres i etablert åpning rundt sluket fra underliggende tak. Det ble ikke målt forhøyde fuktverdier på befaringsdagen.

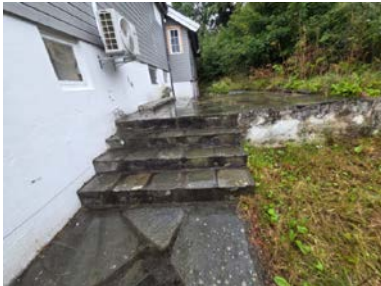
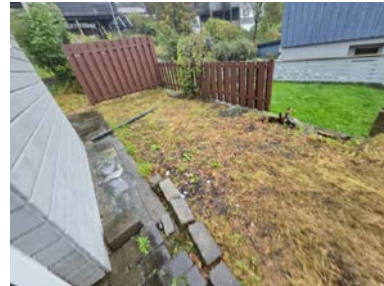
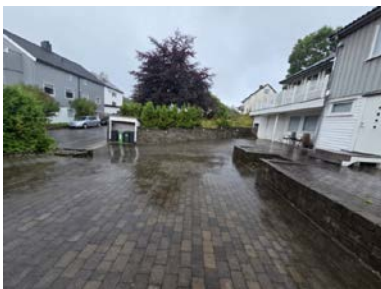
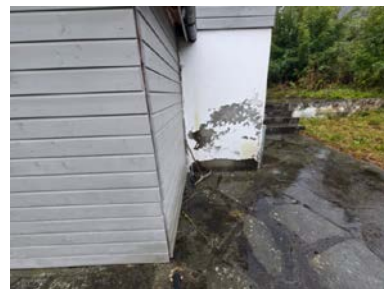
TG 2 Utvendige vann- og avløpsledninger

Utvendige avløpsrør er av ukjent type Det er offentlig avløp via private stikkledninger Utvendige vannledninger er av ukjent type Det er offentlig vannforsyning via private stikkledninger.

- Det er ikke behov for utbedringstiltak siden anlegget fungerer i dag, men ut ifra alder kan skader plutselig oppstå på eldre anlegg.
