# Tilstandsrapport

Rekkehus

Kjellemojordet 59, 3740 SKIEN

Befaringsdato: 04.09.2025

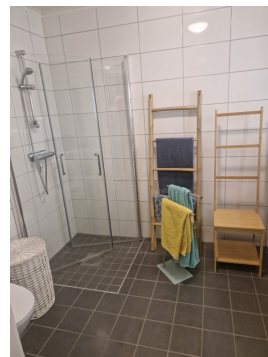
### 1. ETASJE > BAD/VASKEROM

Bad/vaskerom har etablert fliser på vegg og gulvflater. Det er montert gulvmontert toalett, innredning med heldekkende servant med etthånds armatur, opplegg til vaskemaskin og dusjnisje med glassdører. Ventilasjon består av sentral avtrekk. Det er etablert sluk i dusjnisje. Sluk består av plastsluk type Joti. Gulv har fall til sluk. Varmekabel i gulvflater.

#### ! TG 1 Overflater vegger og himling

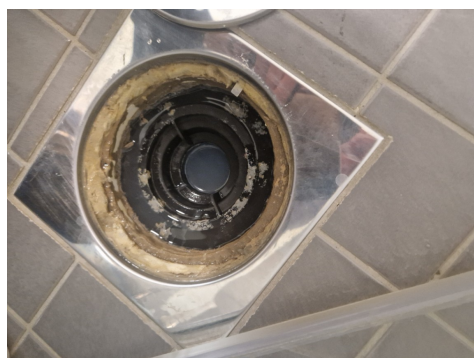
### 1. ETASJE > BAD/VASKEROM

Utførelsen vedrørende tettedetaljer i rørgjennomføring i gulv i dusj er dokumentert i FDV. Synlig membran og mansjett i sluk.

#### ! TG 1 Sanitærutstyr og innredning

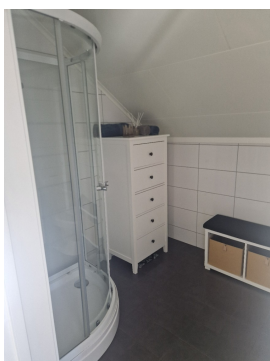
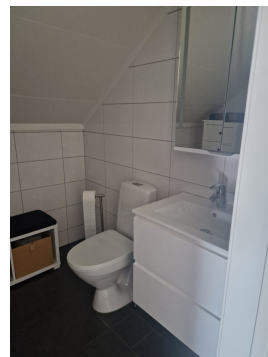
### 2.ETASJE > BAD

Bad i 2.etasje har etablert fliser på vegg og gulvflater. Det er montert gulvmontert toalett, innredning med heldekkende servant med ett-hånds armatur og tet dusjkabinett. Ventilasjon består av sentral avtrekk. Det er etablert sluk i dusjnische. Sluk består av plastsluk type Joti. Gulv har fall til sluk. Varmekabel i gulvflater.

## ! TG 1 Overflater vegger og himling
