# Tilstandsrapport

Enebolig

Orefaret 1, 2164 SKOGBYGDA

Befaringsdato: 01.08.2025

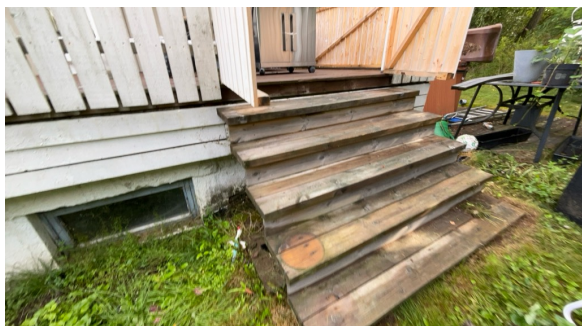
Utbedringer må påregnes pga. sikkerhet, person skader kan oppstå.

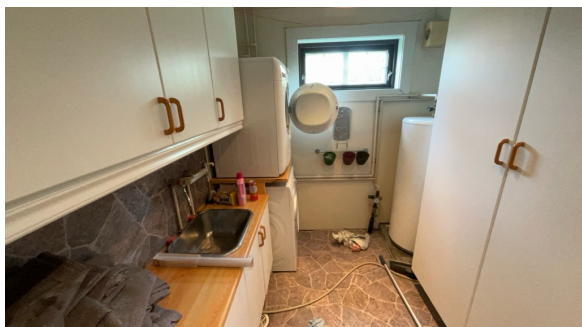
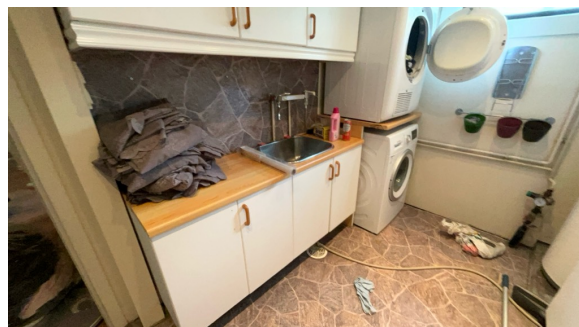
Om våtrommet ikke rehabiliteres/pusses opp kan det oppstå ytterligere skader. Bygningsdeler på bad og vaskerom må i tillegg til å få tilstandsgrad opp mot kravene som gjaldt da de ble bygget, også kontrolleres mot dagens krav. På bakgrunn av at bruken av slike rom har endret seg vesentlig opp gjennom årene. Om badet ikke rehabiliteres/pusses opp kan det oppstå skader. Det vil da være opp til kjøper å oppgradere badet eller annet våtrom. Oppussing/rehabiliteringer må påregnes. Risiko ved bruk/endret bruk er vannskader på badet og tilstøtende konstruksjoner. Eldre membran sprekker og blir porøst som da ikke holder vanntetthet.

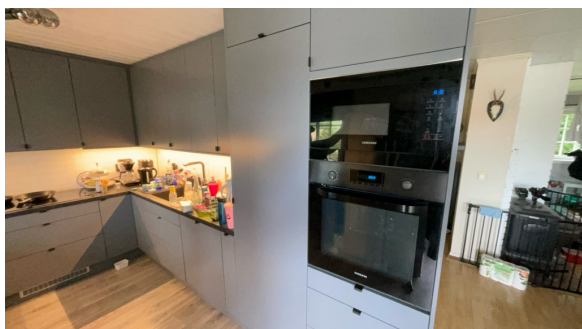
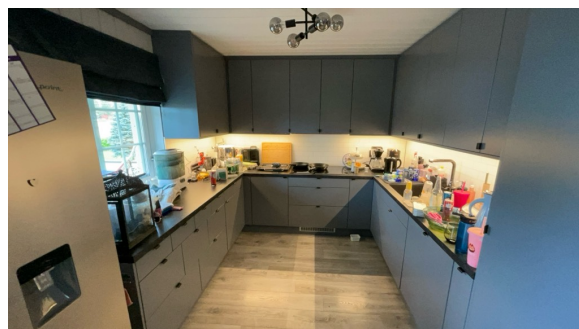
Avvikene gir grunn til å overvåke forholdet nøye for å unngå større skade eller følgeskader. Det anbefales montering av lekkasjesikring og komfyrvakt for å begrense skader ved lekkasje hvor konsekvensen kan være stor samt gi store følgeskader.

- Komfyrvakt må monteres.
- Det bør monteres lekkasjedeteksjon ved oppvaskmaskin/oppvaskkum.

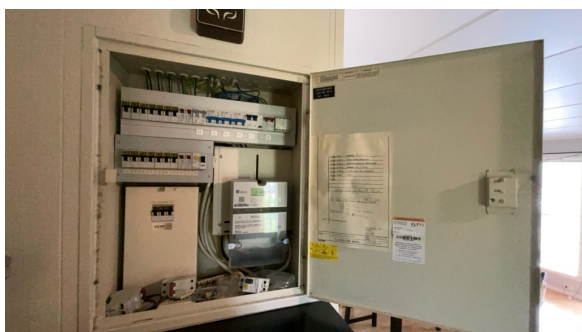
Ja **MERK; Det er eiers plikt å sørge for at det elektriske anlegget til en hver tid er godkjent. Takstmannen er ikke el. fagkyndig. Det anbefales nærmere kontroll av el. anlegget av godkjent el. installatør pga. alder og manglende dokumentasjon på anlegget.**
