Orefaret 1, 2164 SKOGBYGDA

**Sjarmerende enebolig over to plan  
i landlige omgivelser | Garasje |  
Solrik tomt | 2 Bad | Barnevennlig**

| Tilstandsrapport ..... | 39 |

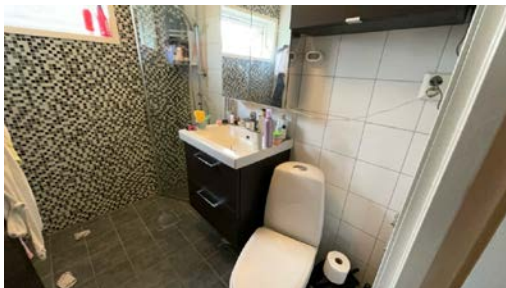
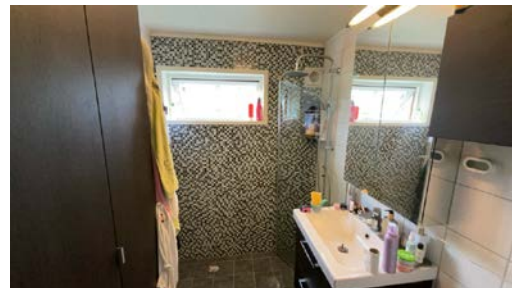
## UNDERETASJE > BAD

### TG 2 Overflater vegger og himling

- Det er vindu/dør med ikke fuktbestandige materialer i våtsonen (ved vask, dusj, badekar, osv.), løsningen eller byggematerialet er uegnet.

Avvikene gir grunn til å overvåke forholdet nøye for å unngå større skade eller følgeskader.

- Uegnede materialer må fuktbeskyttes/utskiftes.
- Dersom det ikke gjøres tiltak, kan dette medføre oppfukning, oppsvelling og forringelse av materialer over tid og fuktskader på tilstøtende konstruksjoner.

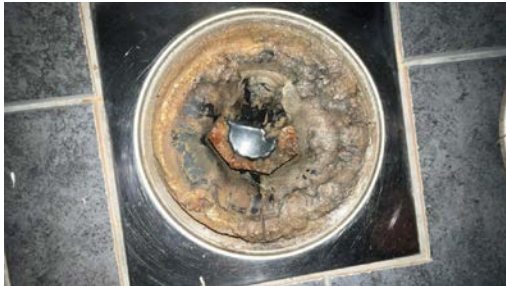
## UNDERETASJE > BAD

### TG 1 Sanitærutstyr og innredning

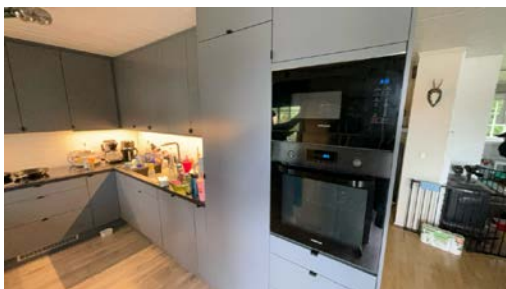
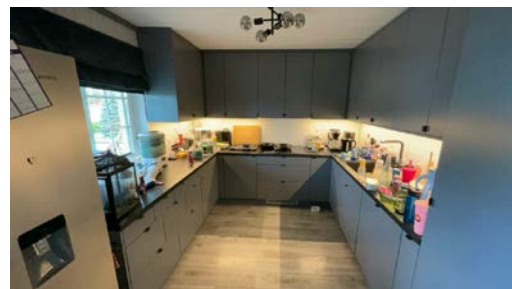
### 1 ETASJE > KJØKKEN

#### TG 1 Avtrekk
